花蓮地震自來水系統震害與初步探討

劉季宇、葉錦勳、於積璿

國家地震工程研究中心
National Center for Research on Earthquake Engineering

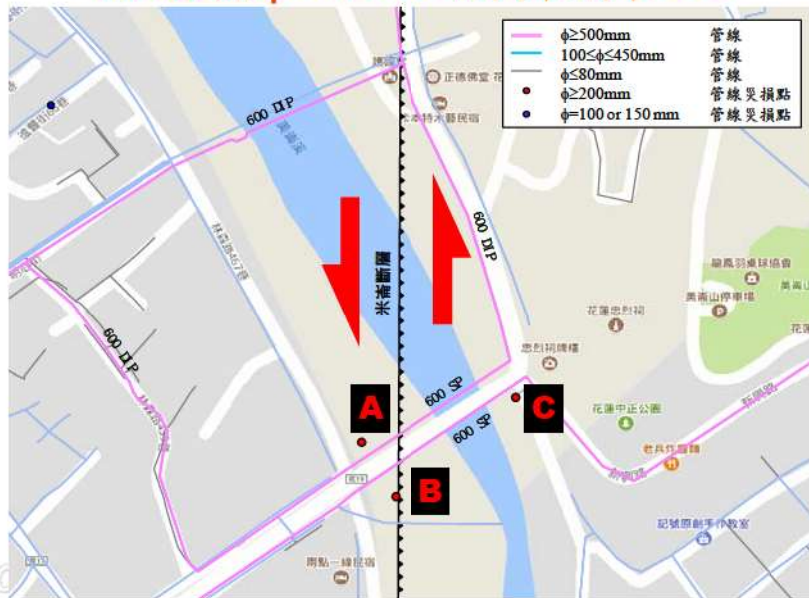
尚志橋φ600mm附掛鋼管×2

- 00:40—開設緊急應變中心
- 停水約4萬戶
 - ▶ 花蓮大橋 ϕ 200mm附掛DIP (光華淨水場 \Rightarrow 壽豐鄉鹽寮村)破裂，停水100戶
 - ▶ 尚志橋 ϕ 600mm附掛SP \times 2 (砂婆礑淨水場 \Rightarrow 尚志淨水場)破裂，停水35,000戶
 - ▶ 富世淨水場內 ϕ 300mm原水管線破裂，停水4900戶
- 05:00—富世淨水場改取其他深井原水，4900戶恢復供水

- 18:50—花蓮大橋附掛管線修復，鹽寮村100戶復水
- 15:30—尚志橋附掛管線脫接3處，其中1處已修復，但15:50因餘震再次脫接
- 23:00—發布新聞稿，停水戶數降為31,500戶

- 00:30—尚志橋附掛管線搶修完成
- 07:30—新興路 ϕ 500mm SP (7000噸配水池 \Rightarrow 美崙、新城、順安地區)
- 17:30—發布新聞稿，停水戶數降為9,000戶

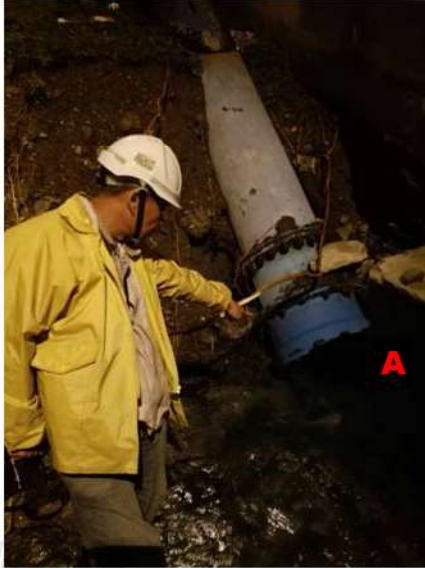
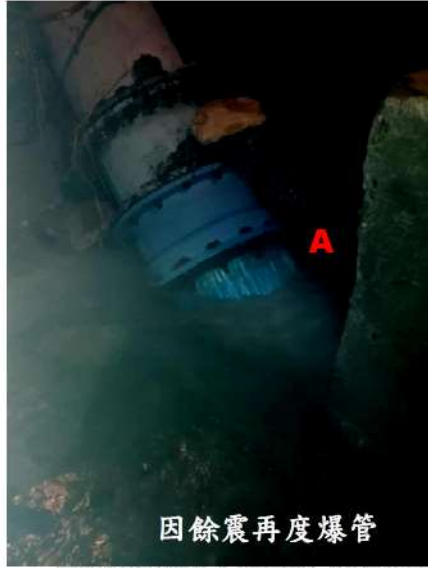
尚志橋φ600mm附掛鋼管×2—A

A處因餘震再度爆管，更換後另以鋼樁固定，再以LSC回填

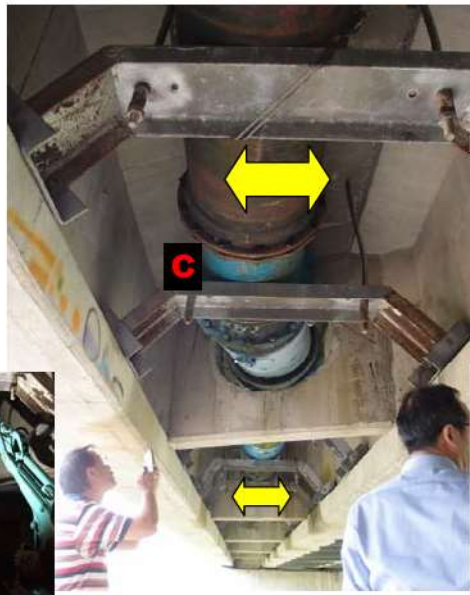
尚志橋φ600mm附掛鋼管×2—C

- ✦ 橫向嚴重甩動，但似非接頭脫接原因
- ✦ 軸向拉脫

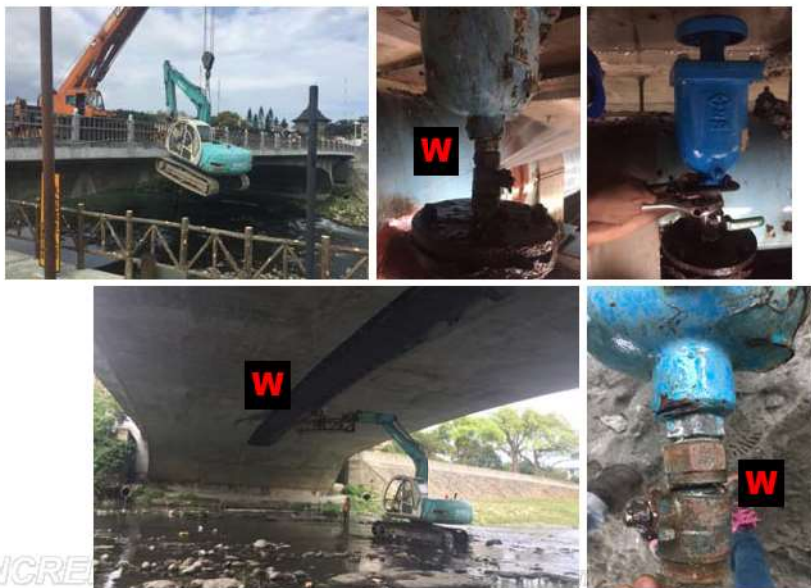
中正橋附掛φ400mm鋼管—排氣閥損壞

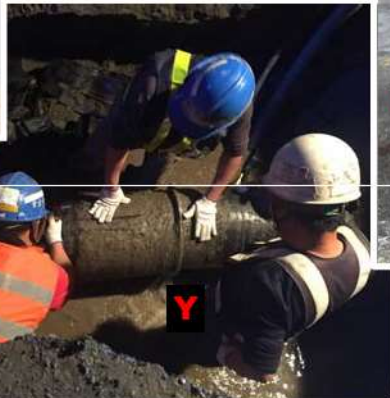
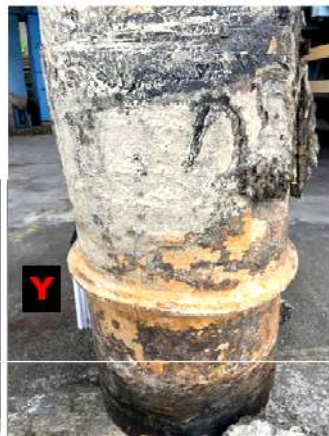
明禮路 $\phi 400\text{mm}$ 鋼管

1處擠壓挫屈，
另2處拉伸斷裂

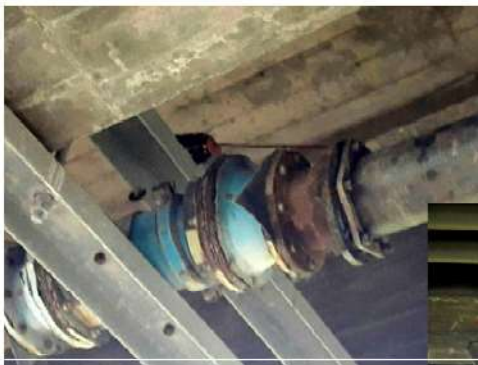
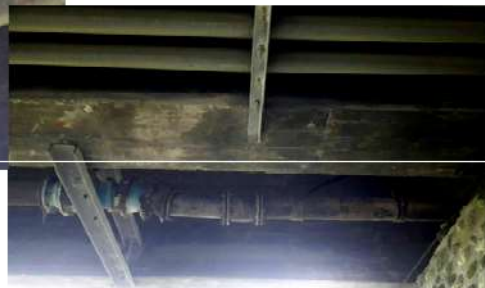
花蓮大橋φ200mm附掛DIP

直管扶持不足

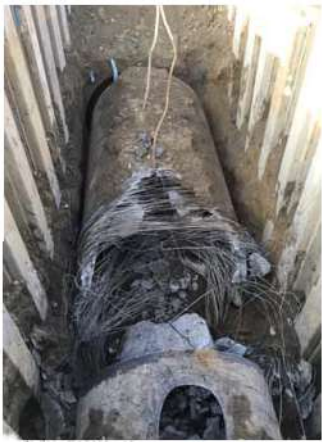
美濃地震永康區 $\phi 2000\text{mm}$ 送水管

- ✦ 開運橋西側下橋處，鋼管接PSCP管之特殊接頭損害
- ✦ 鋪設於1998年

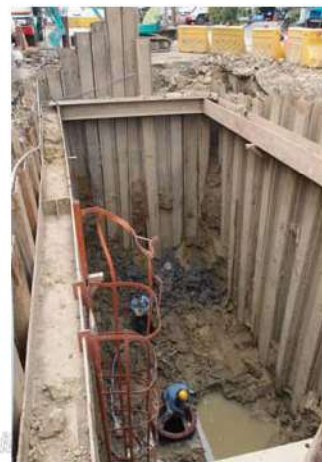
標準構造圖

- ✦ 沿台20線，長1,205m之WSP推進管(1998年)
 - 分段之雙層鋼管，填充混凝土
 - 銜接處之中壓環套管(廠製)，兩處發生圓周斷裂，拉開約5mm
 - 焊接C形斷面鋼環，進行修漏
 - 埋深約8m、土層為鬆軟黏土
 - 2/24修復並送水
