國家實驗研究院

花蓮雙地震概要

2021/04/19 – Ver 3.0

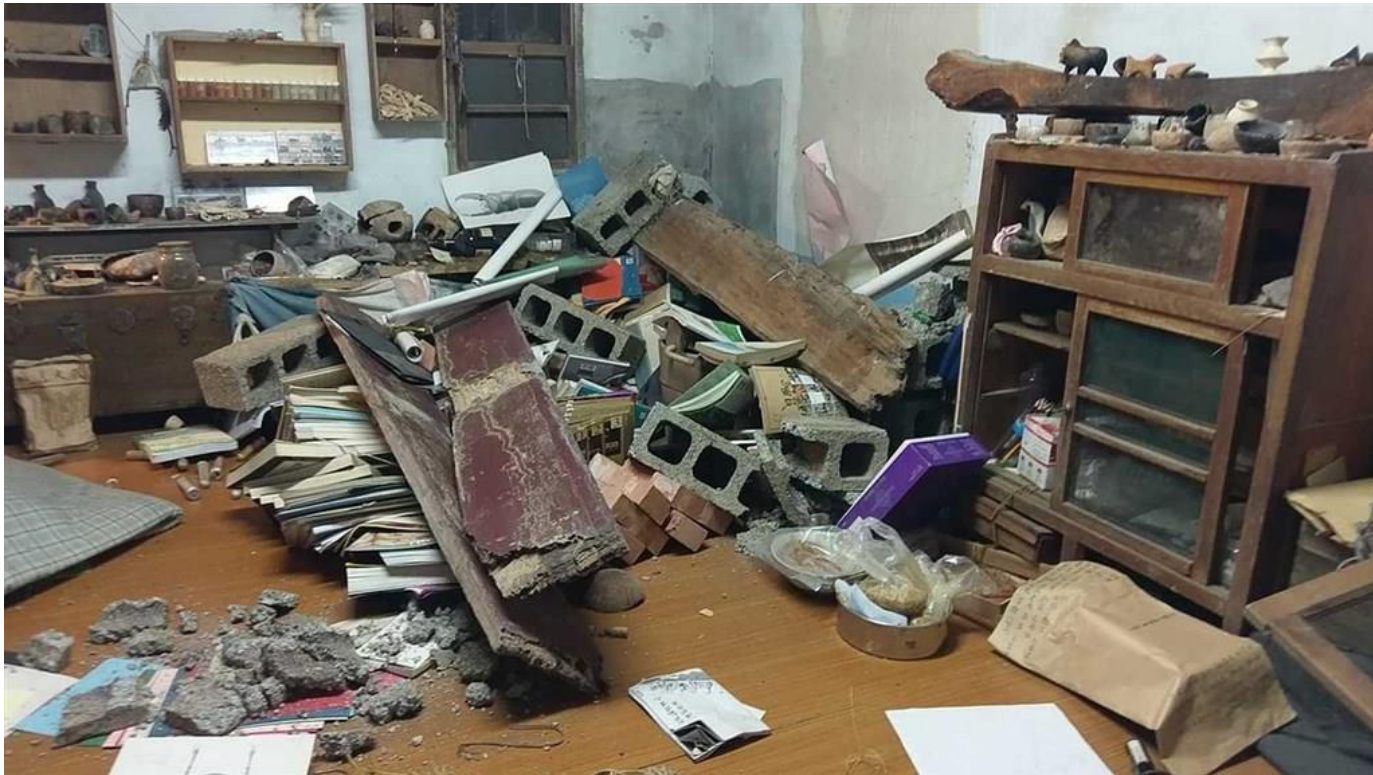
- 花蓮18日晚間10時許接連發生兩次有感地震，震央在壽豐鄉，壽豐水璉地區連平房內的書櫃都被震倒，一片凌亂

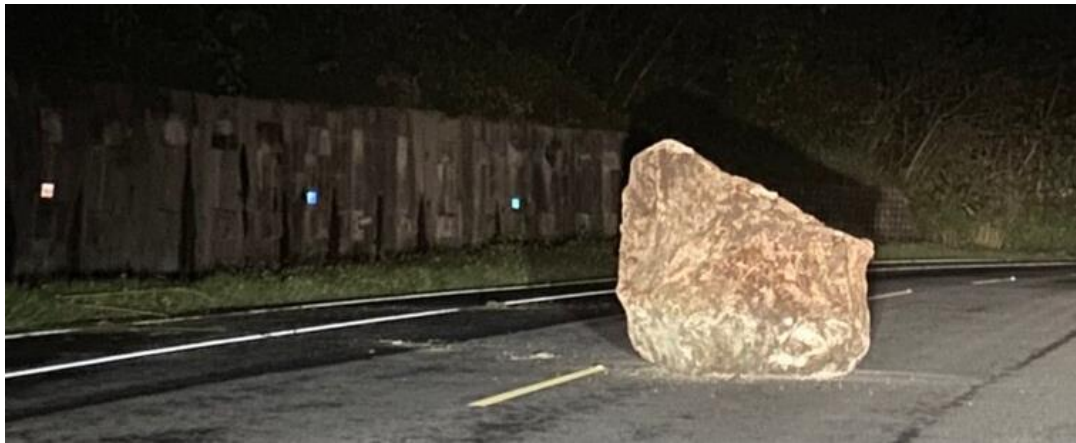
昨晚的連續2起強震，台灣本島各縣市和澎湖均感受到震度，花蓮搖晃長達30到40秒，台11線34公里豐濱路段墜落一顆如汽車般大的落石，工務段已派人車將落石推到路邊；台8線中橫公路170公里天祥路段也發生落石，搶修人員也已盡速清理路面。台北捷運和桃園機場捷運一度停駛。中央氣象局提醒，未來1周不排除發生規模5以上餘震，請民眾多加注意。

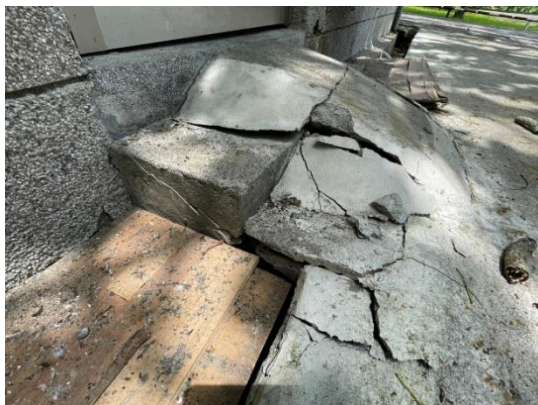
教師宿舍走道損裂

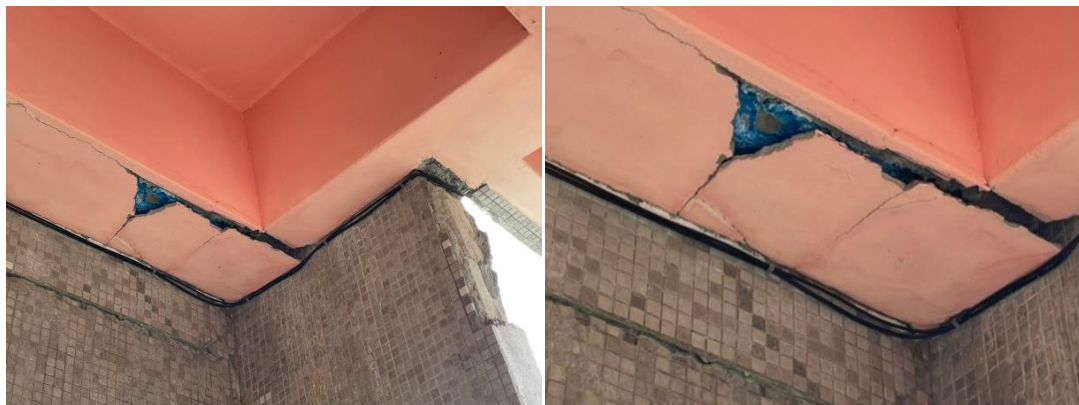
- 校舍初步回報
花蓮水璉國小教學大樓與廚房廊道的樑柱有裂縫、球場地面有裂縫
- 花蓮三棟階段性補強住宅無震損

教學大樓與廚房廊道的樑柱裂縫

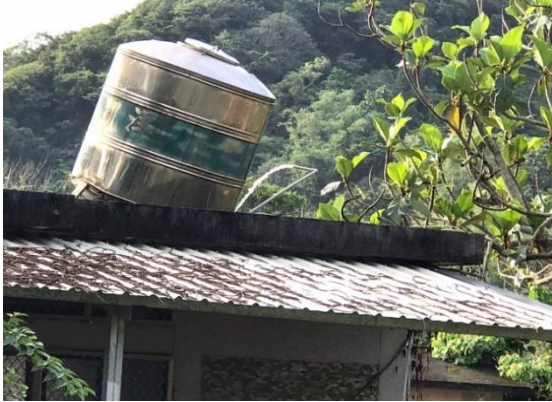
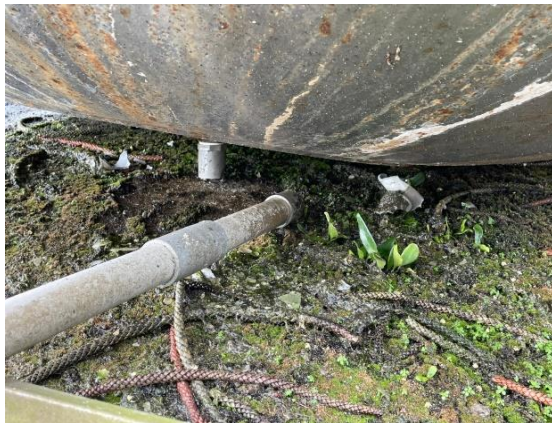
水塔傾斜、水管破裂

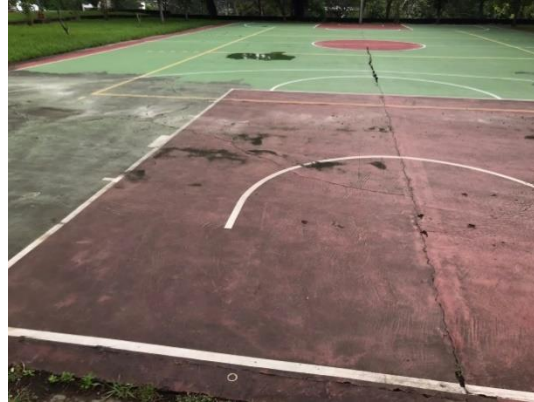
球場裂縫深長

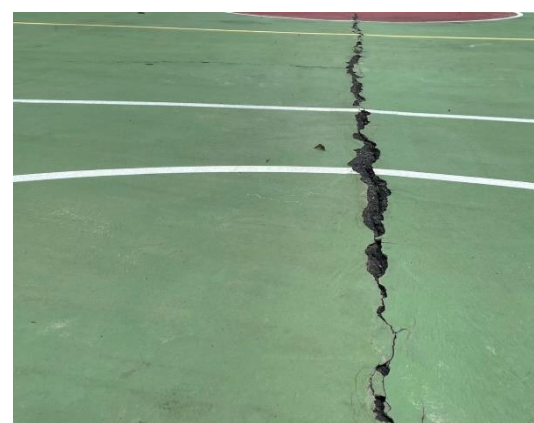
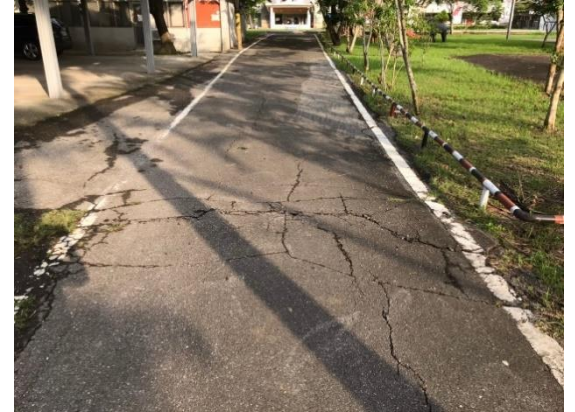
學校東面柏油通道出現裂縫

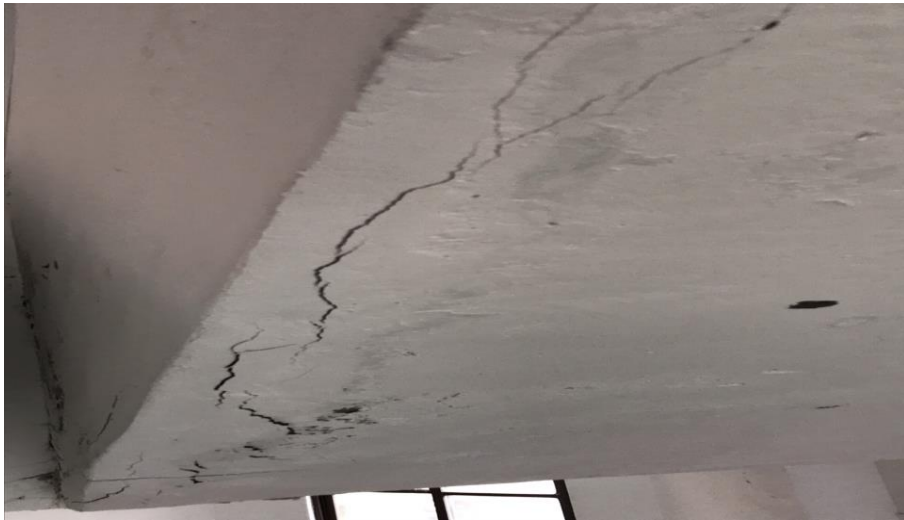
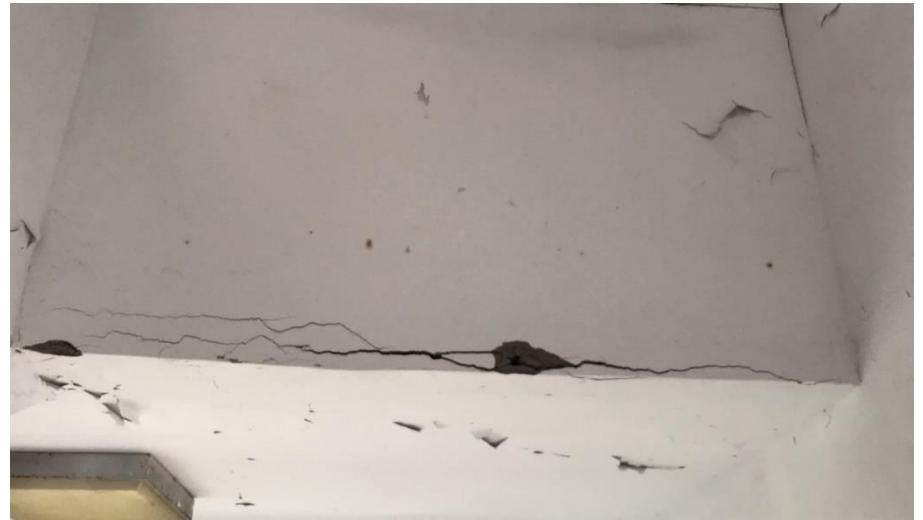
基隆市堵南國小

德恩樓牆面明顯裂縫
