**國家地震工程研究中心**

# 2024-01-01 日本能登半島地震事件 災情彙整報告 (第二版 v2.0)

周中哲、吳俊霖、柴駿甫、姚昭智  
國家地震工程研究中心  
2024-01-04

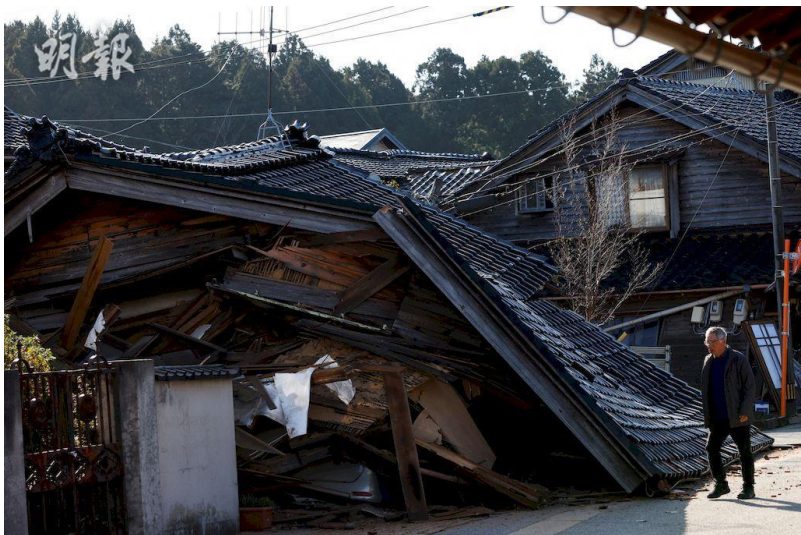
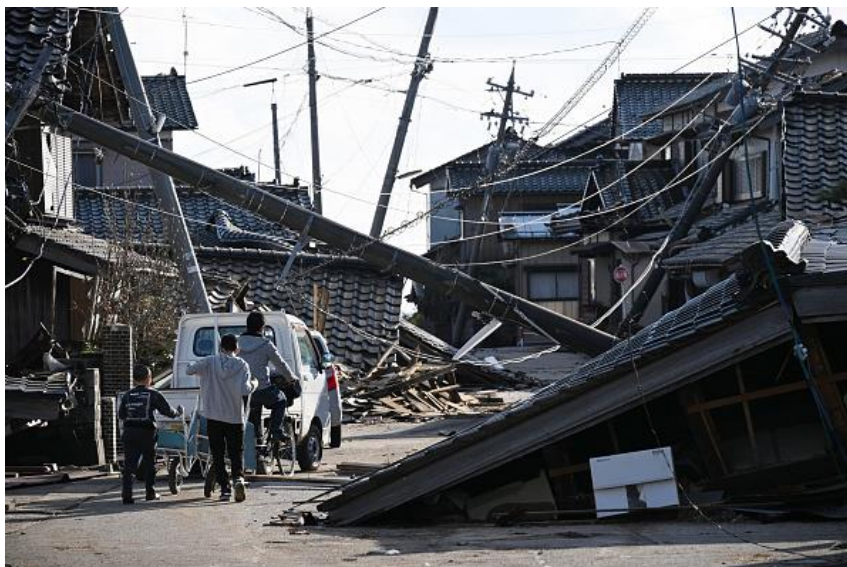
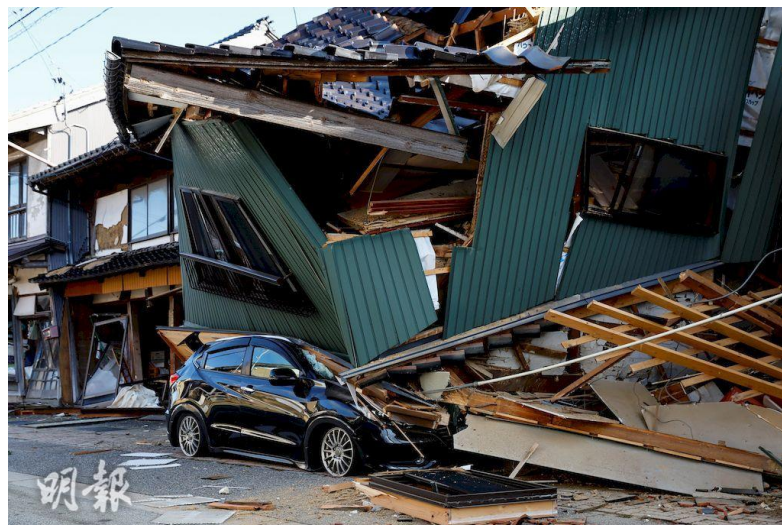
# 輪島市建物震損-木造建築

- 大量木造建築倒塌。
- 屋齡老舊、木材劣化、瓦片屋頂過重、地震動過大等可能是造成大量木造建築震損原因。

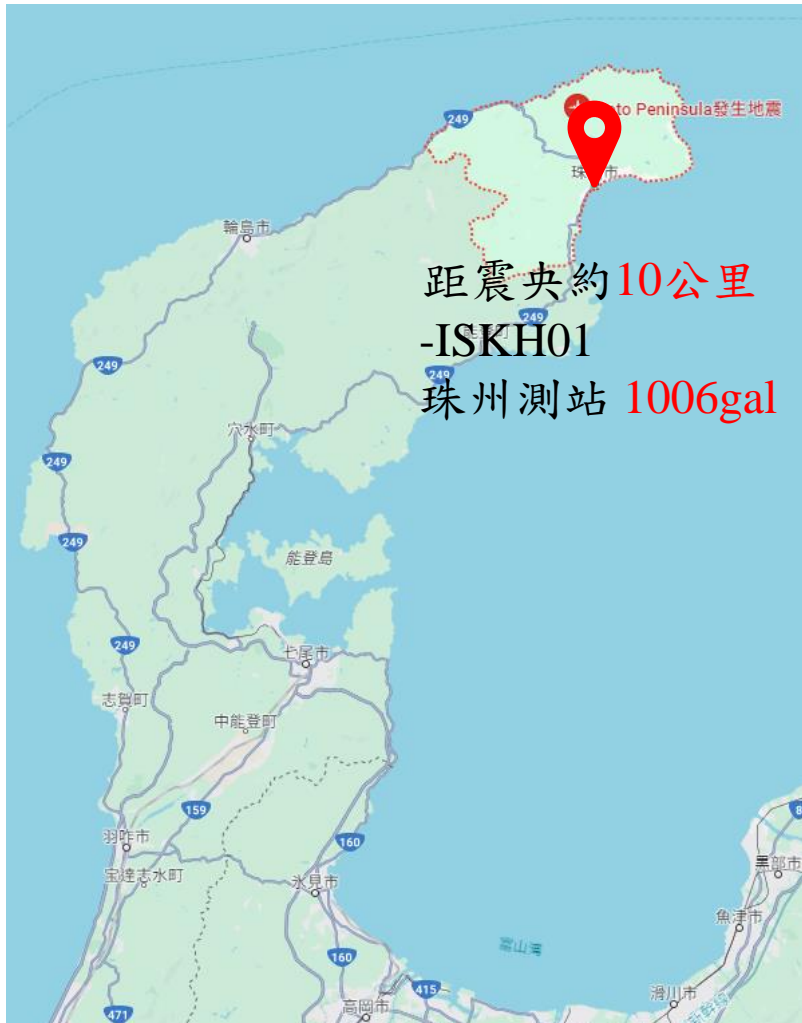
# 石川縣珠州市建物震損-木造建築

距離市政府約100公尺處，寺廟倒塌  
(圖片來源：NHK)

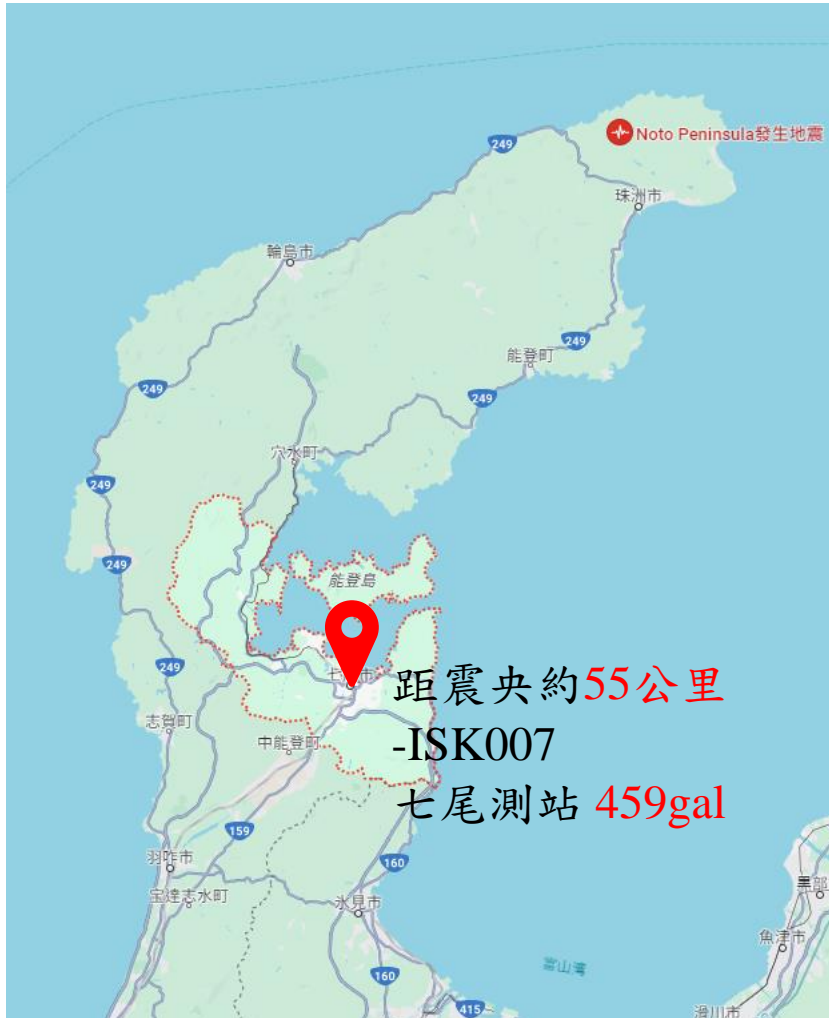
# 石川縣七尾市建物震損-木造建築

木造建築倒塌(圖片來源：美聯社)

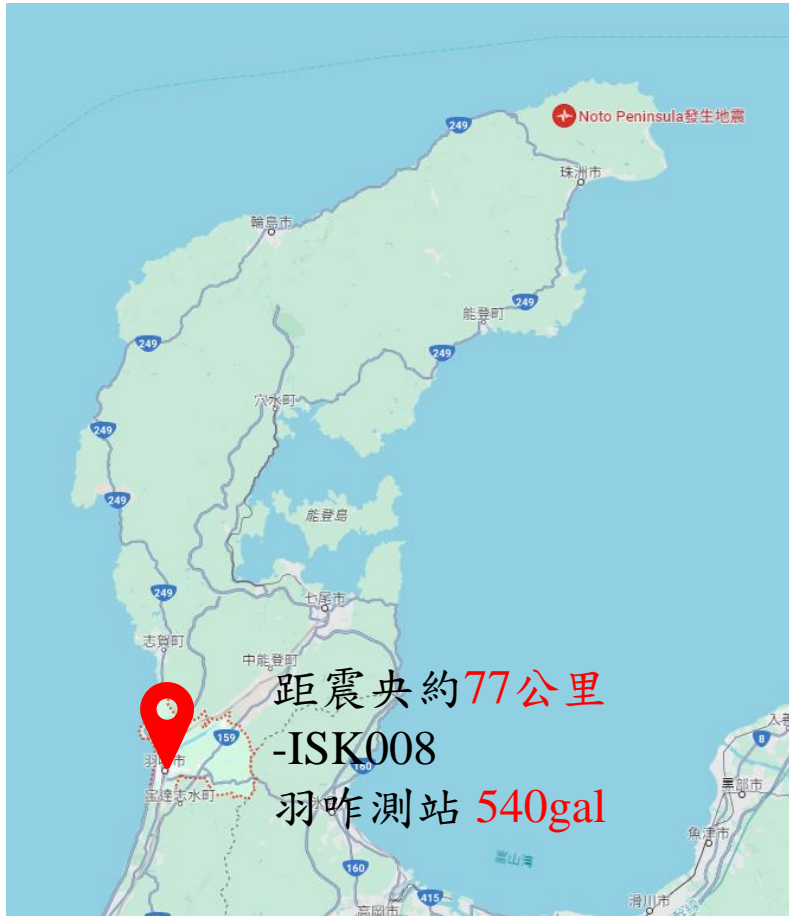
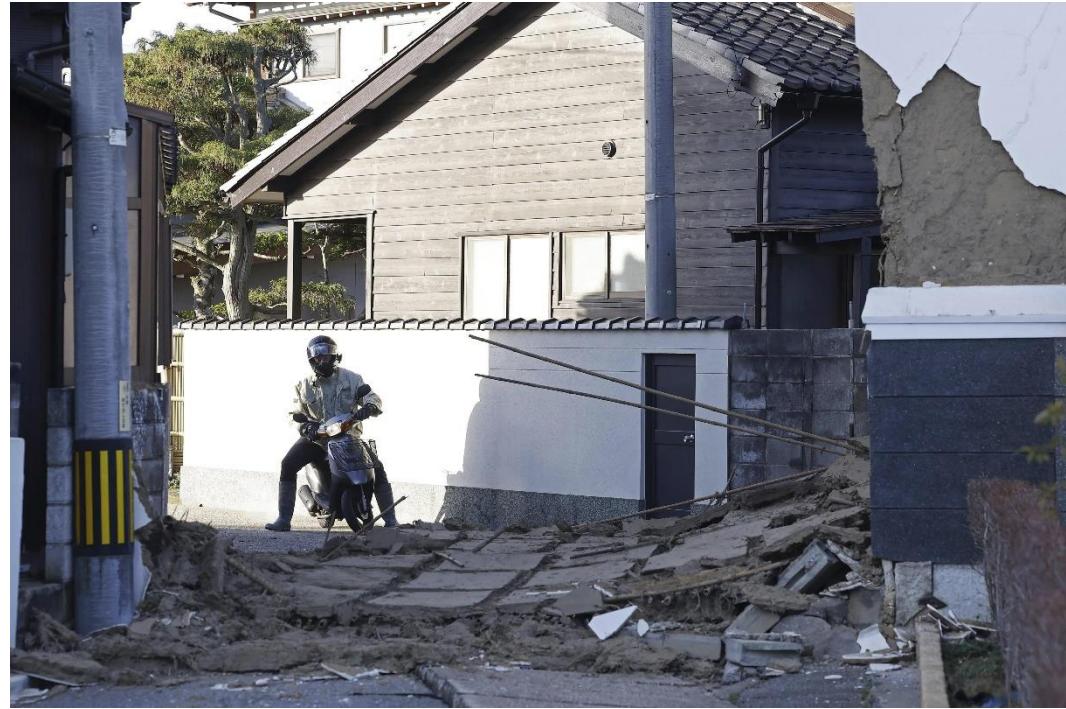
# 石川縣羽咋市建物震損-木造建築

因住宅倒塌阻擋道路通行  
(圖片來源：美聯社)

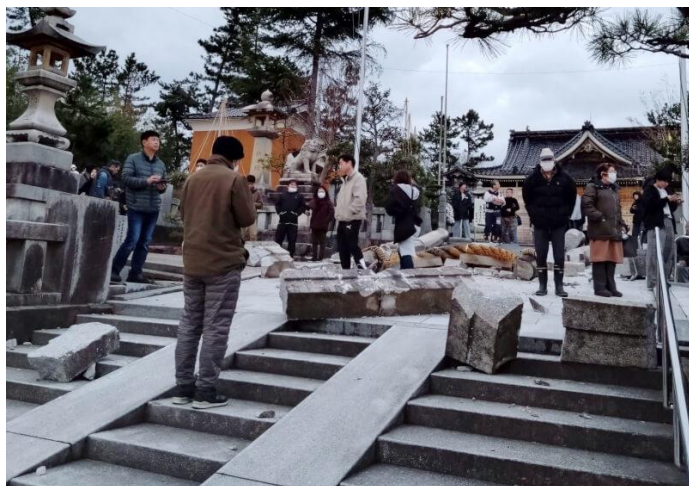
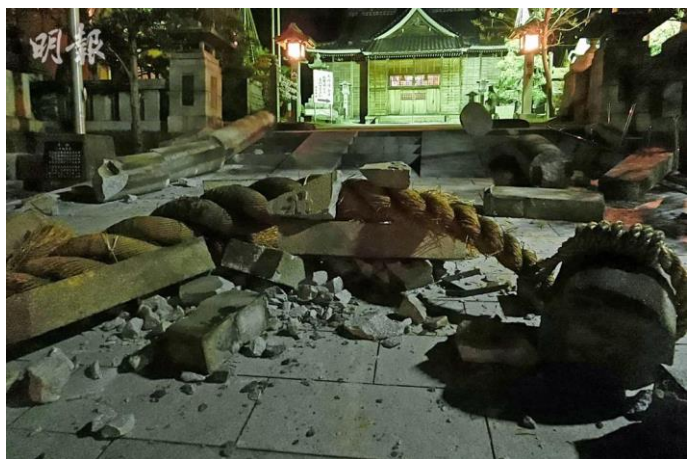
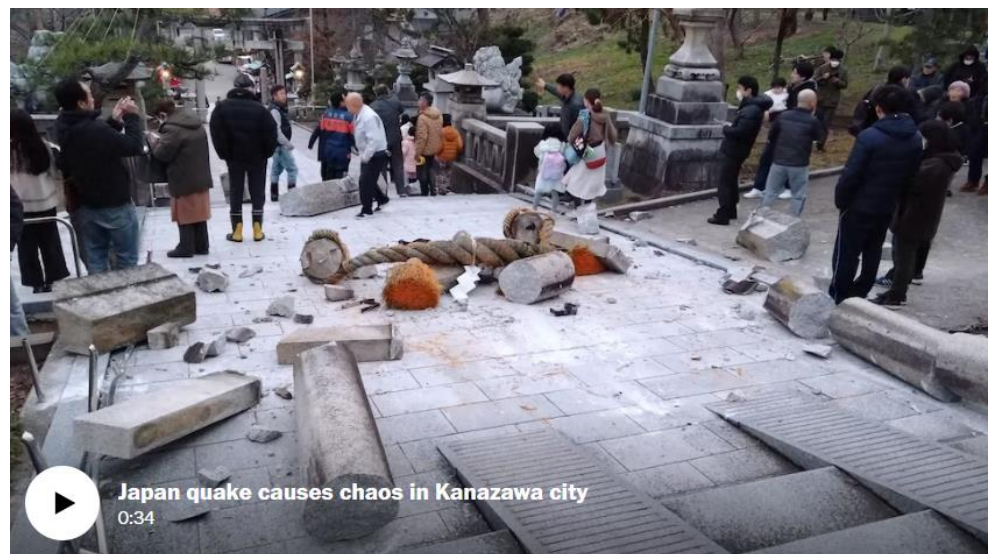
# 建物震損-石造建築

- 石川縣金澤市大野日吉神社因強震受損
- 屋齡老舊、石材劣化、石造建築耐震能力不佳、地震動過大等可能是造成石造建築震損原因。

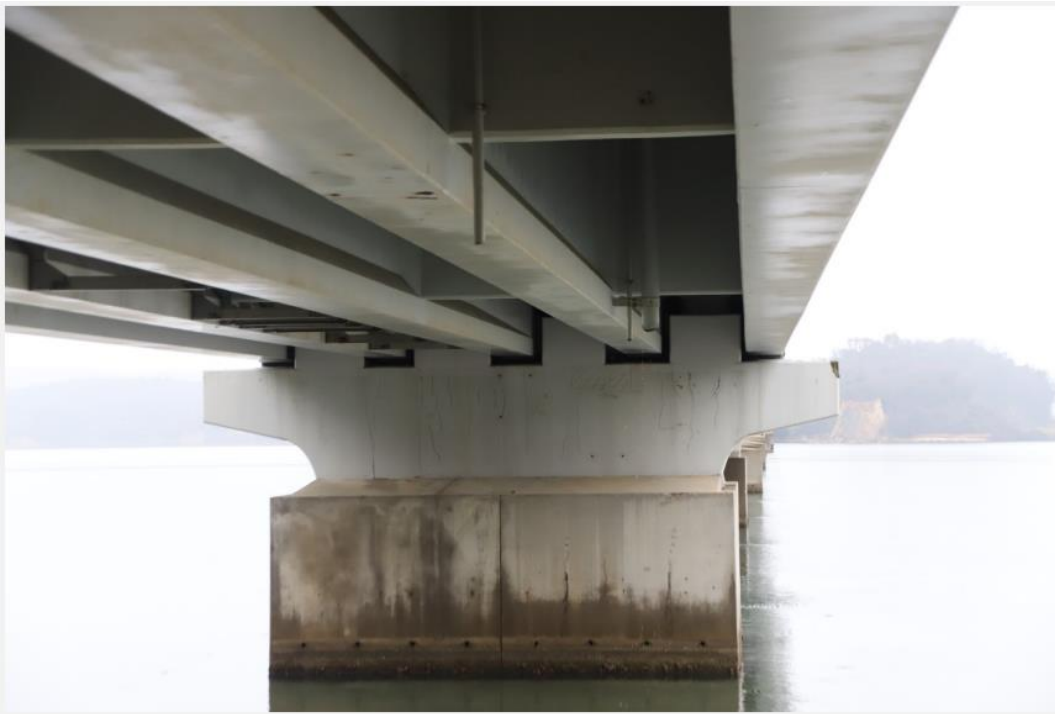
# 能登島大橋受損情況調查

- 依照粟間先生、志賀先生、植村先生及井上先生之“令和6年能登半島地震の緊急被害調査の報告（2024年1月3日版）”，能登島大橋(1982年竣工)。
- 橋台與路堤間地面損壞，橋體沒有損壞。

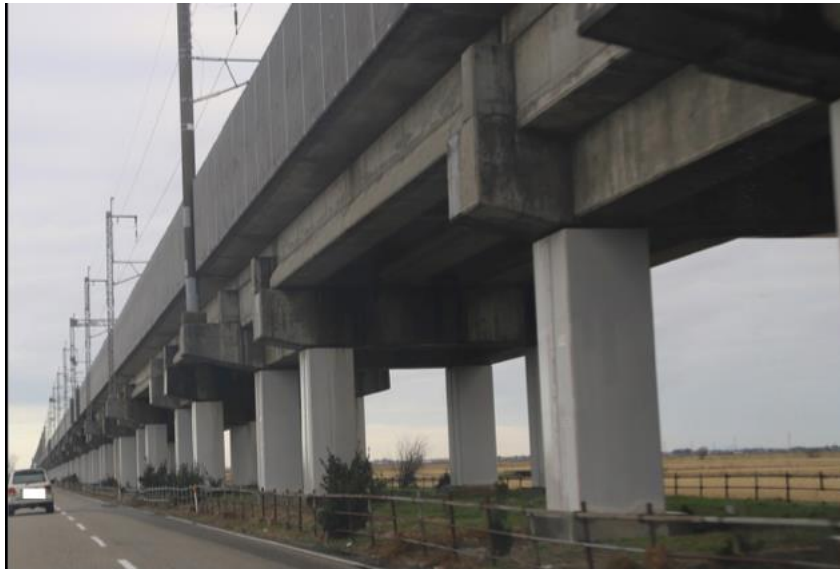
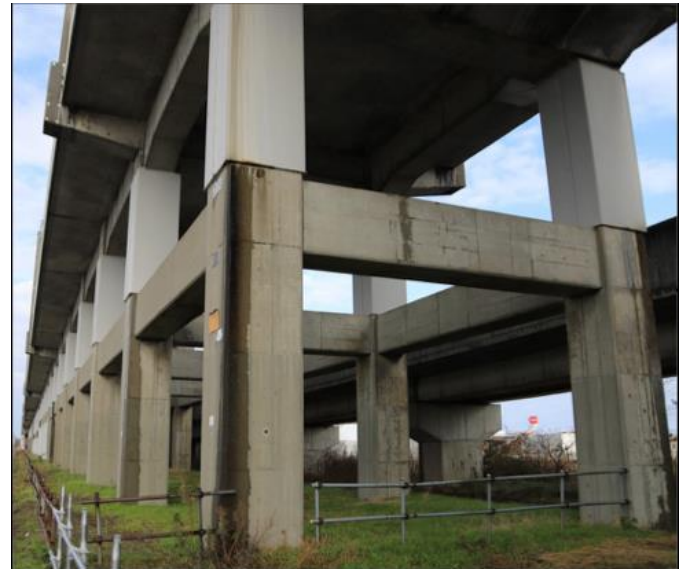
- 依照目前所蒐集到之資訊，**本次地震對橋梁造成之損害**大多為支承滑移、路面出現段差及裂縫。
- 上越新幹線於2022年3月16日福島地震曾遭受嚴重損壞，主要損壞結構型式為兩層RC構架式高架橋，但**本次地震並未造成損壞**，推測其原因係結構經**鋼鈹包覆補強**所致(如下勘災照片所示)。

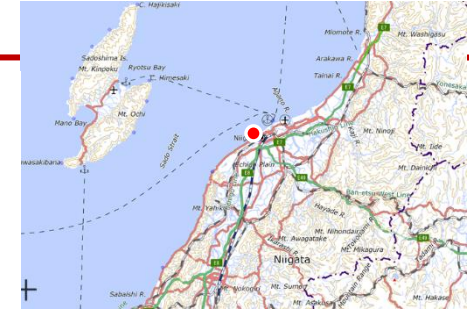
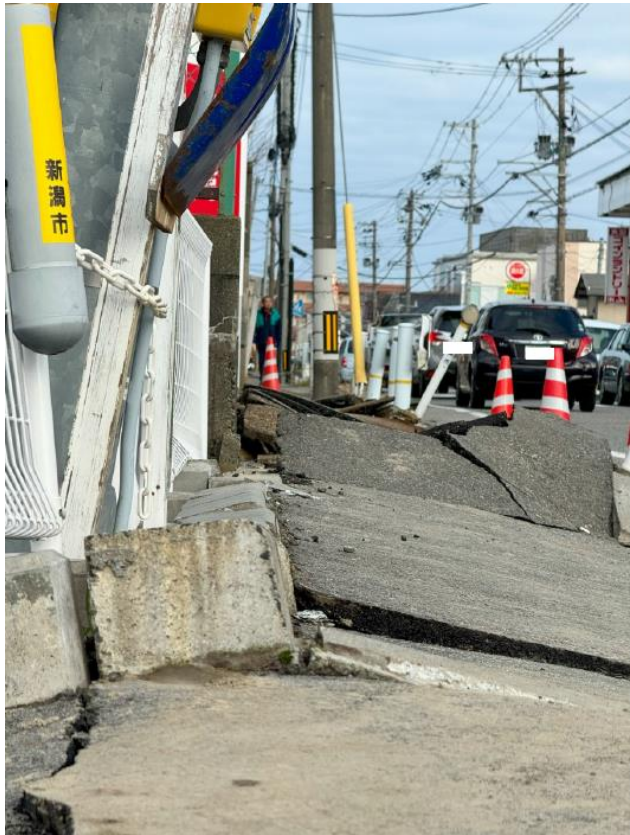
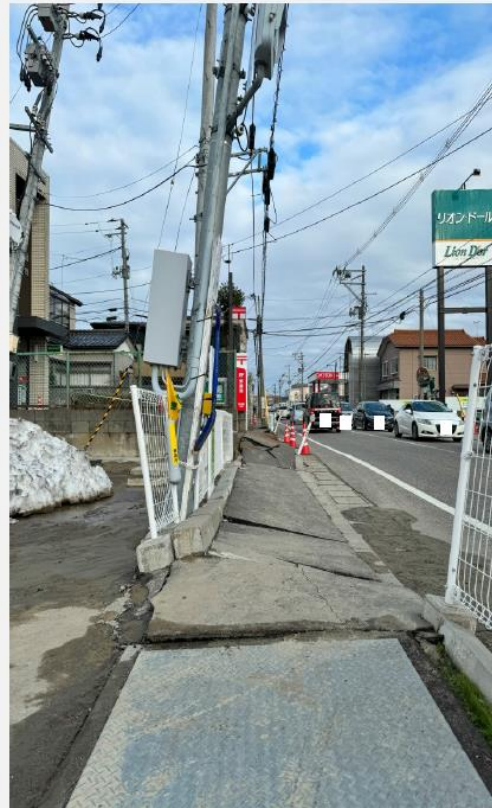
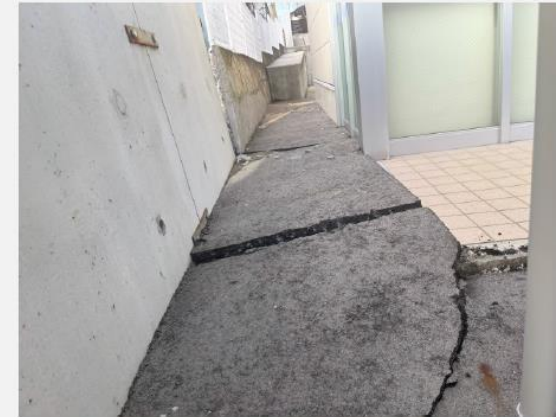
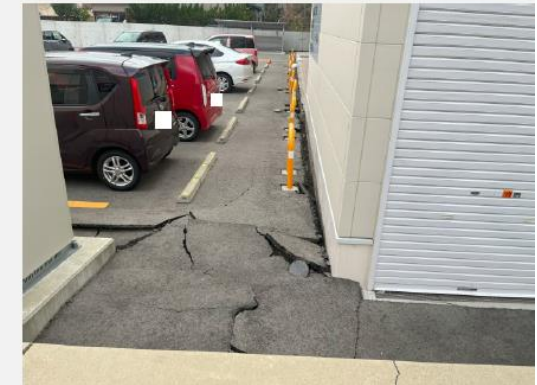
災害位置：新潟市西区寺尾上(大略位置見右圖)

災害概述：地層擠壓破壞、土壤液化

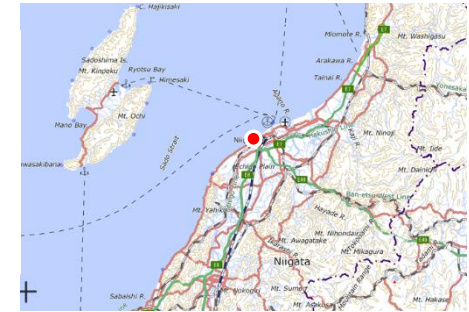
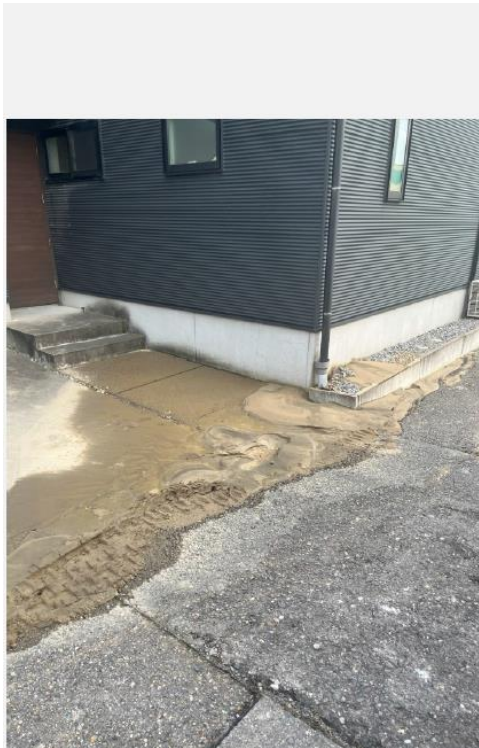
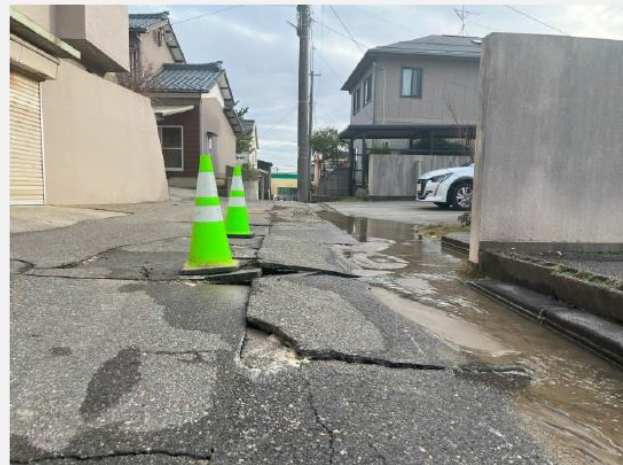
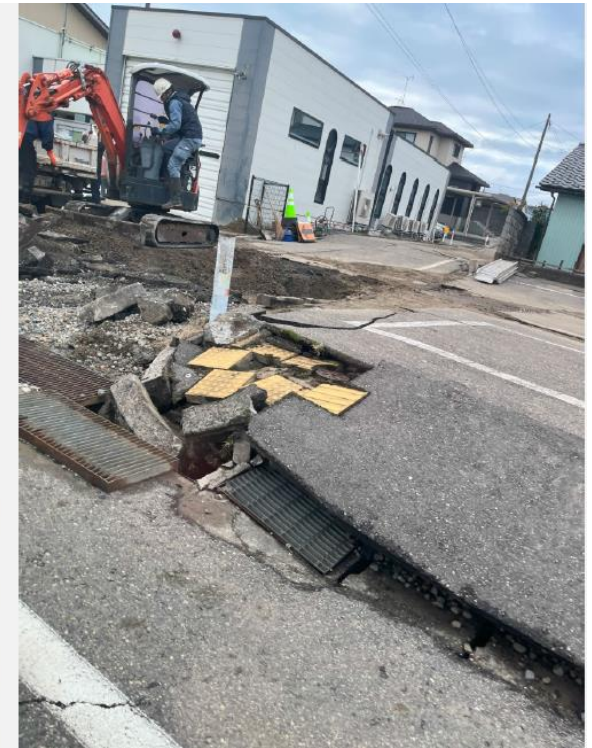
災害位置：新潟市西区寺尾上(大略位置見右圖)

災害概述：地層擠壓破壞、土壤液化

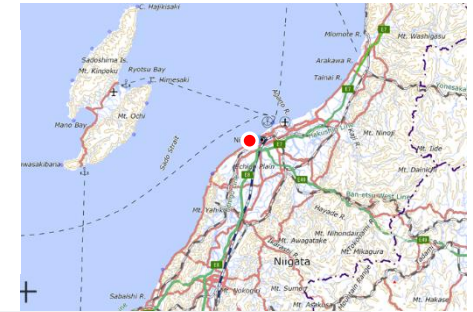
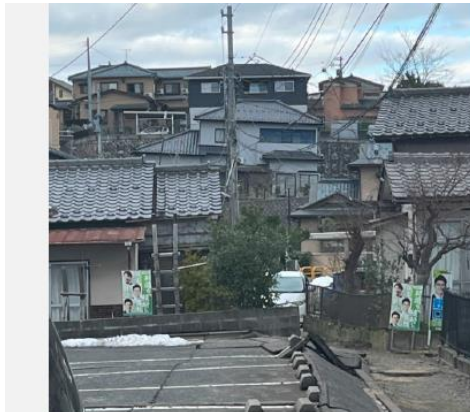
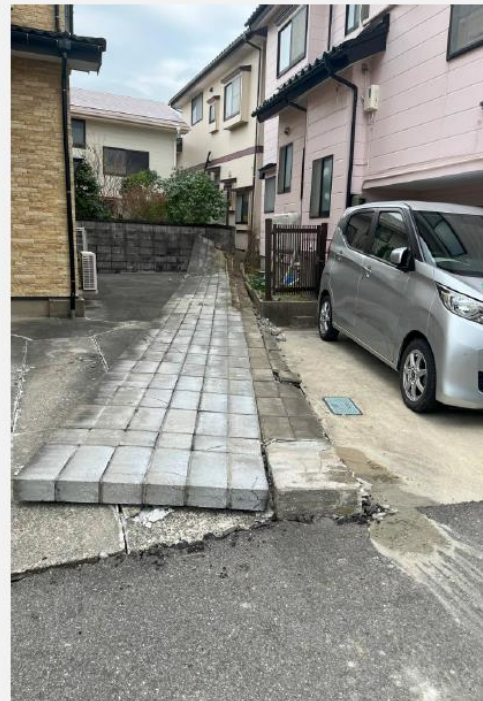
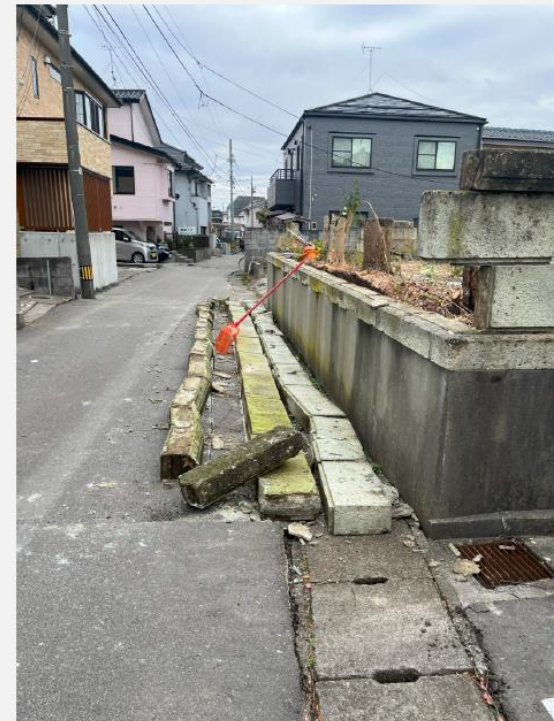
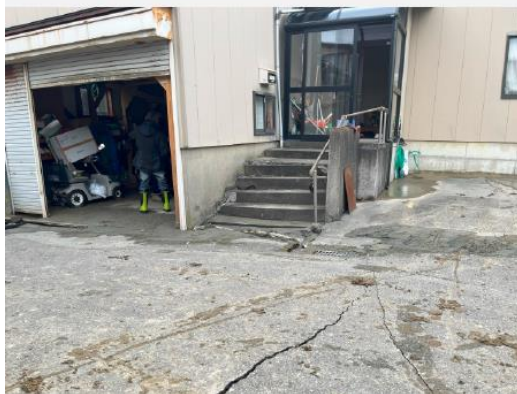
災害位置：新潟市西区寺尾東(大略位置見右圖)

災害概述：圍牆倒塌、水溝破壞、輕微液化

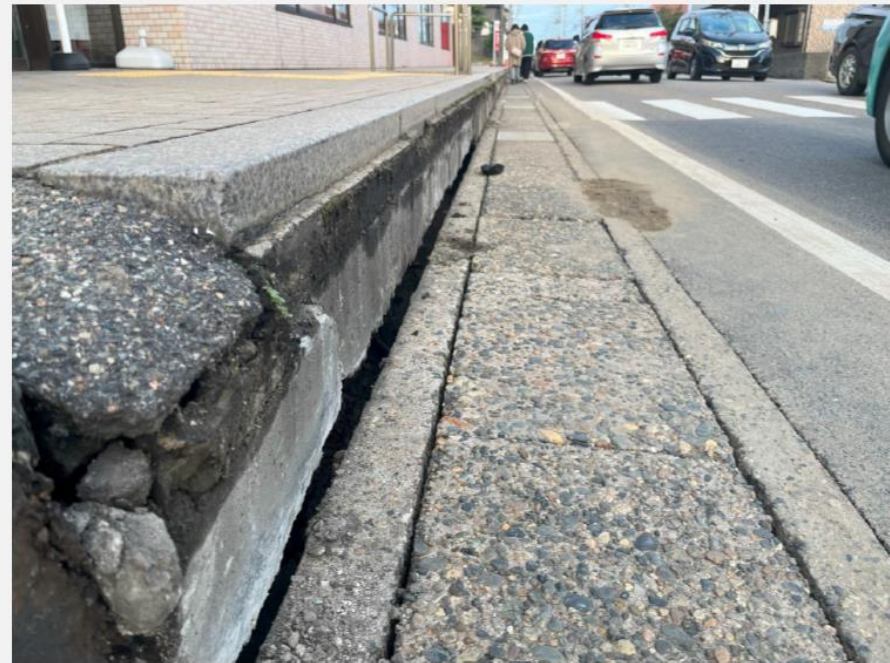
災害位置：新潟西郵便局(大略位置見右圖)

災害概述：地層差異沉陷，可能與結構基礎配置有關

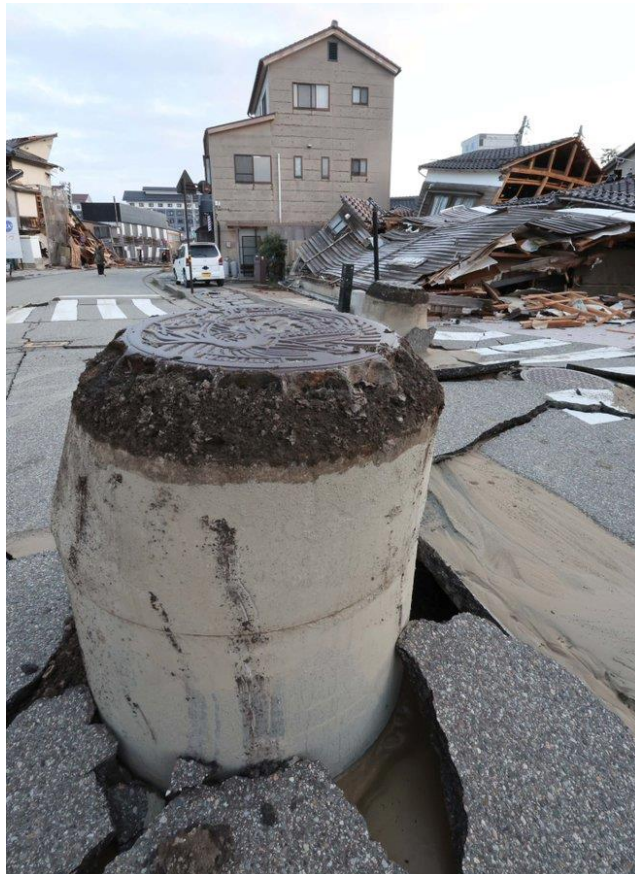
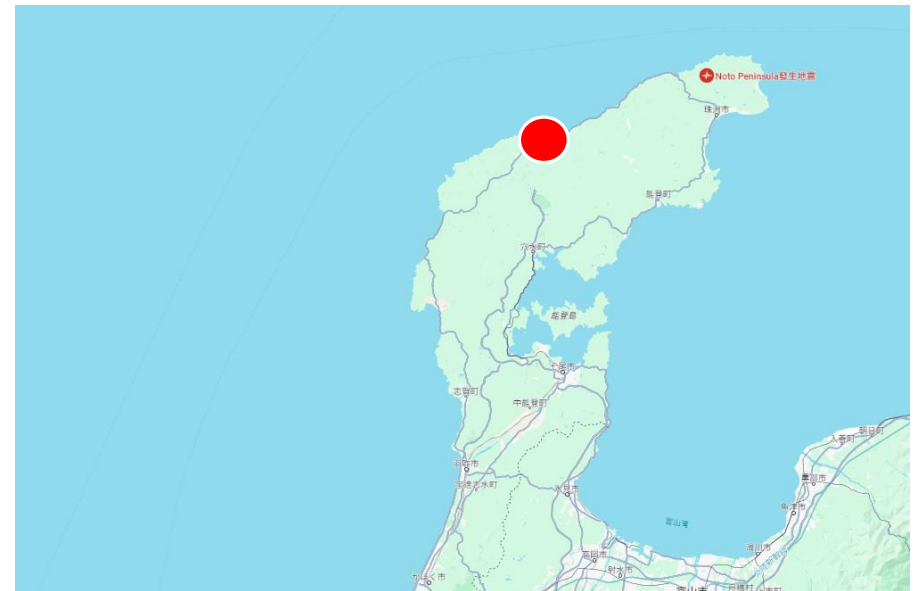
災害位置：輪島市河井町(大略位置見右圖)

災害概述：**人孔上浮**

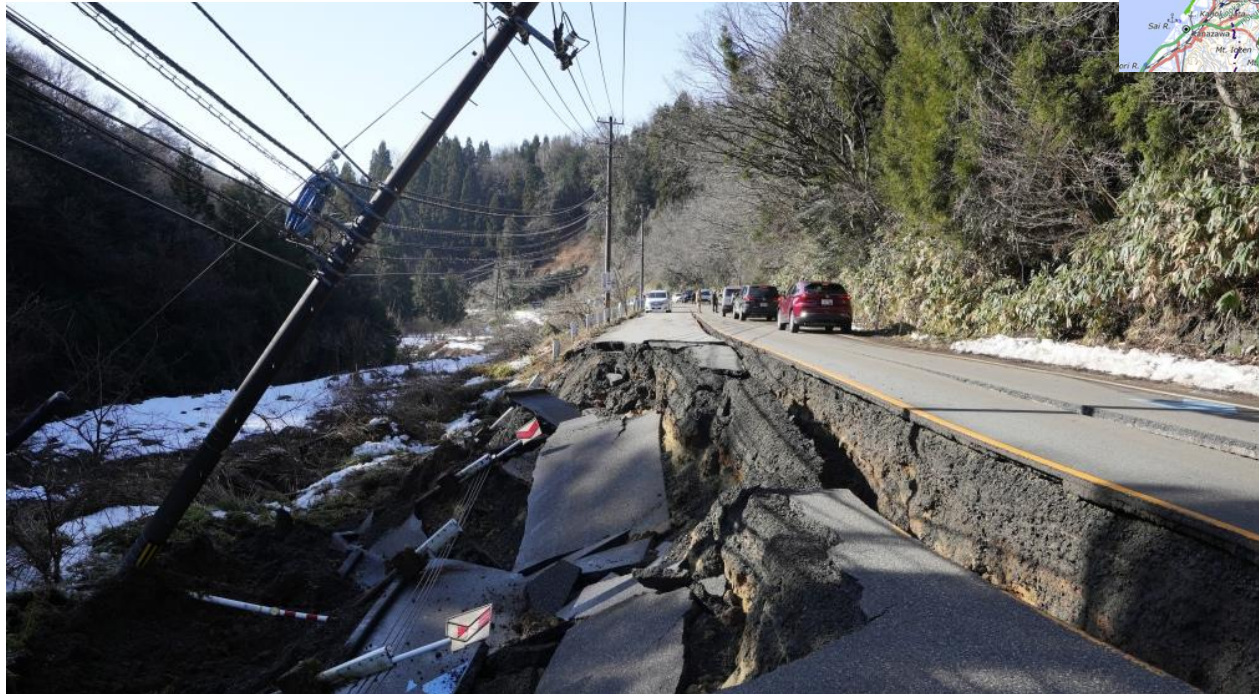
災害位置：石川縣穴水町(大略位置見右圖)  
 災害概述：強震引發**山體滑坡**，道路部分崩落  
 勘災人員：美聯社Hiro Komae

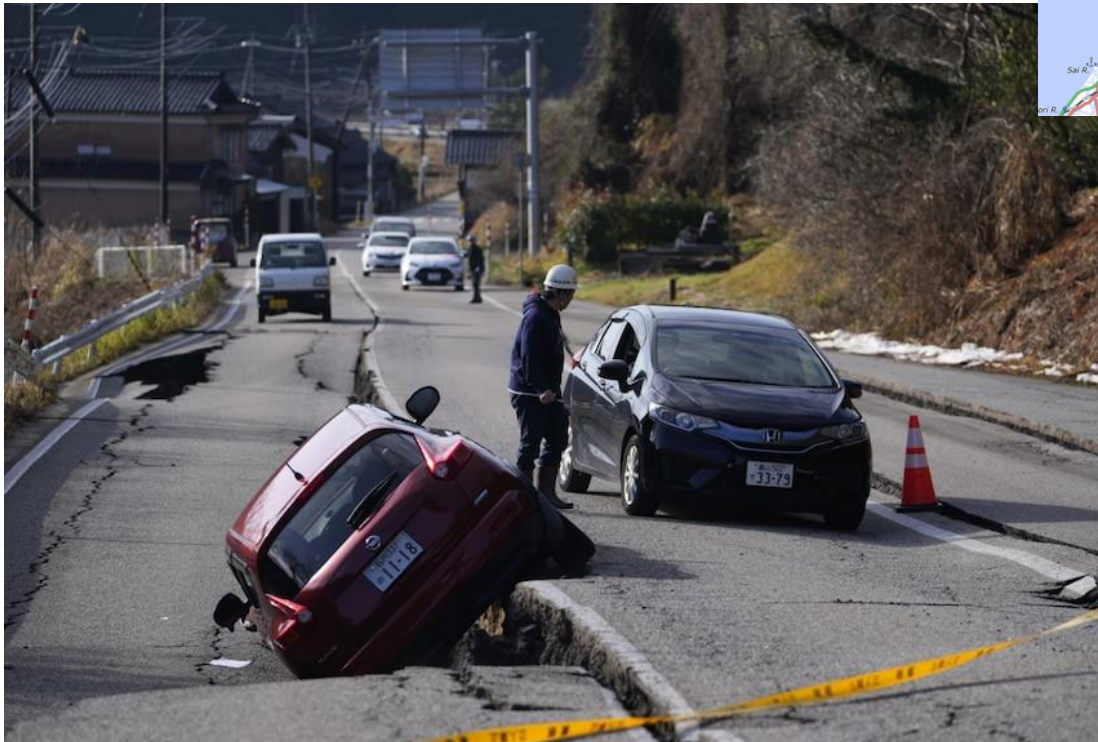
災害位置：石川県穴水町(大略位置見右圖)

災害概述：道路因**路基崩落**流失受損

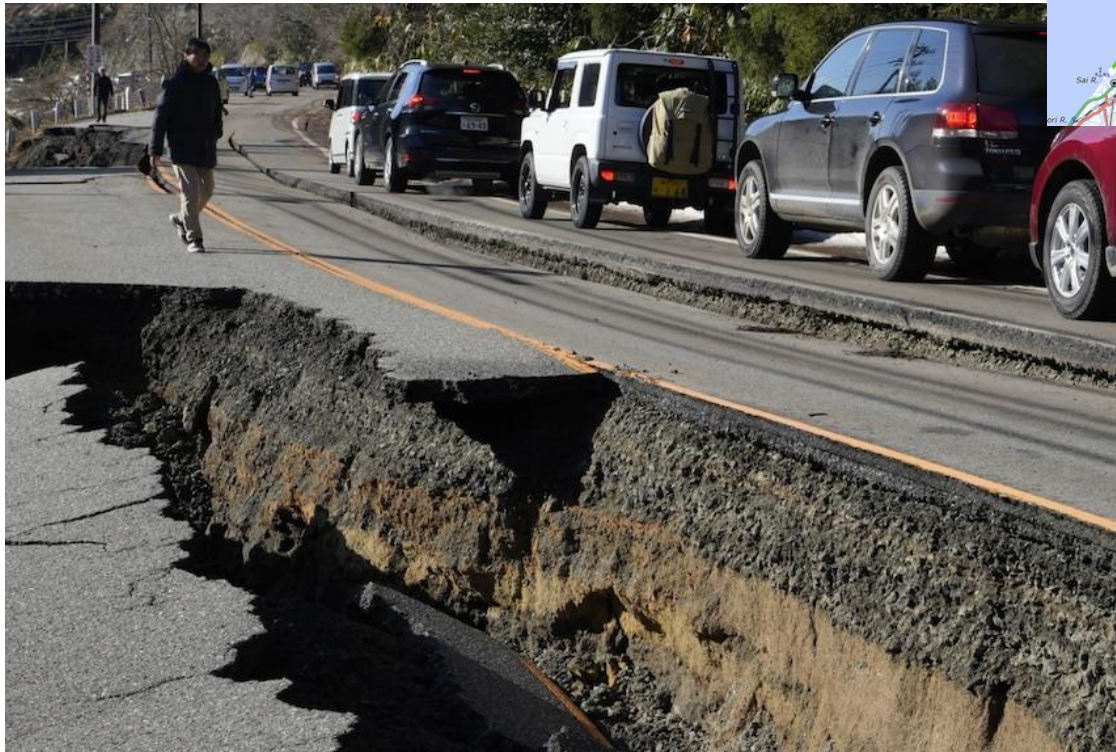
災害位置：石川県穴水町(大略位置見右圖)

災害概述：道路因路基崩落受損

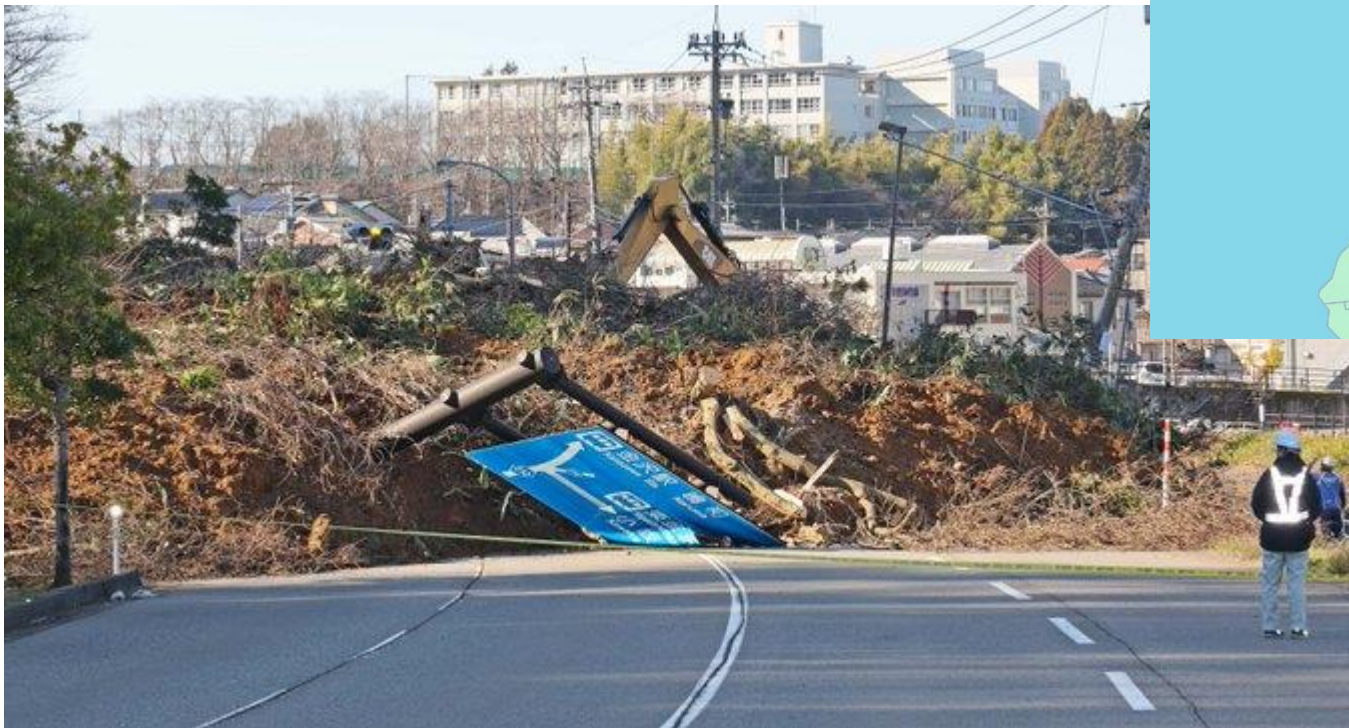
災害位置：金澤市禦所町の縣道

災害概述：**道路**被落下的泥土和沙子**阻塞**

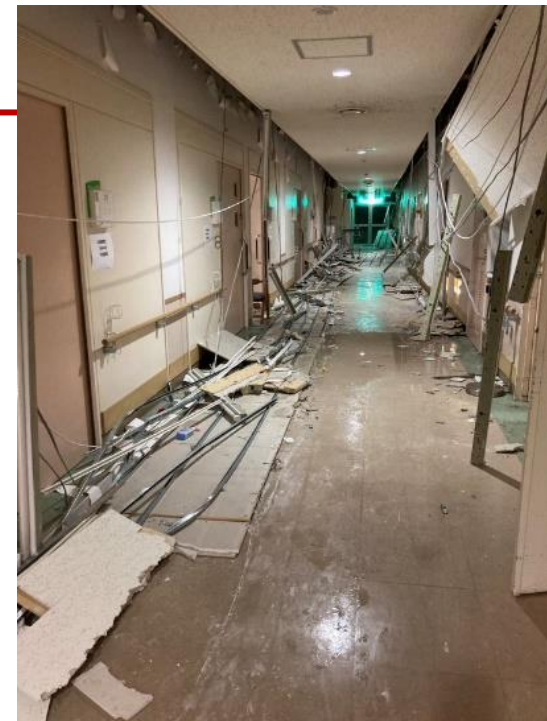
- 醫療院所：
  - 能登綜合醫院：水塔損壞、斷水
  - 富來醫院：建物損傷、斷水、斷瓦斯
  - 其他、斷水：8家；兩名緊急洗腎患者由DMAT轉運中
- 社福單位
  - 養老院：23間有停水停電停瓦斯、人員受傷失蹤等
  - 身障設施：24間有停水停電、設施部份損壞
  - 兒童設施：1停水1停電
  - 救護設施：1停水停瓦斯、鍋爐不可使用
  - 藥局：七尾市1倒塌
- 外派機關
  - 能登北部保健所：玻璃破損、水槽漏水、停水停電
  - 能登中部保健所：玻璃破損、斷水、檢查設備損壞
  - 七尾兒童相談所：斷水、停車場破裂、柵欄受損
  - 兒童交流中心七尾館：水管破裂

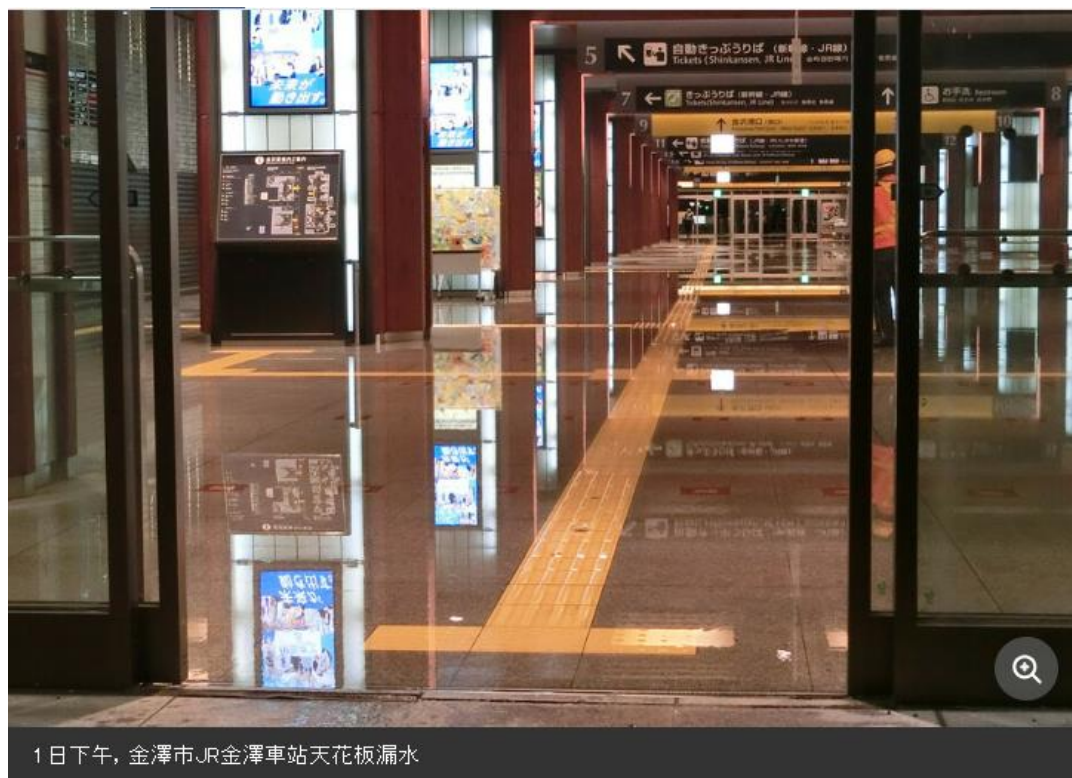
# 交通設施-JR金澤站

- JR金澤站的天花板上管線漏水，浸濕整片樓層。

1日下午，金澤市JR金澤車站天花板漏水

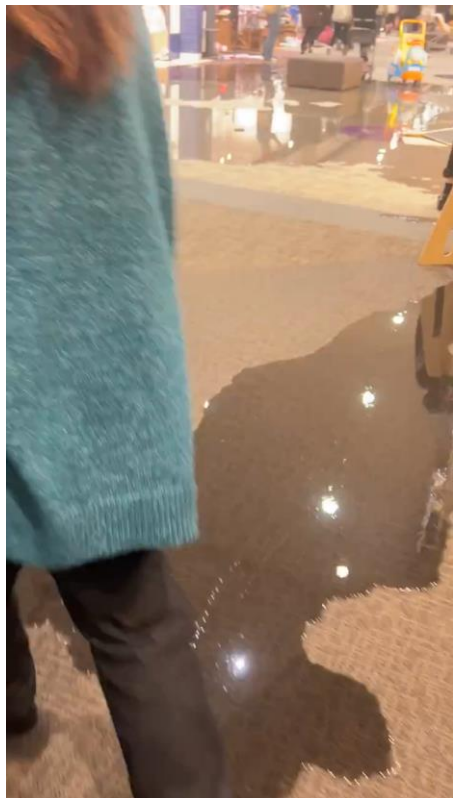
- 新小松AEON賣場疑似**消防管線漏水**
- 七尾市Don Quijote賣場貨物掉落

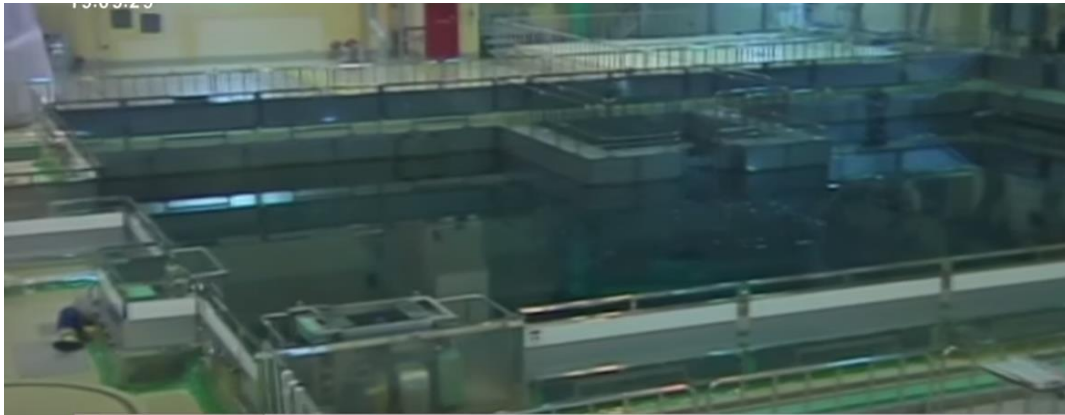
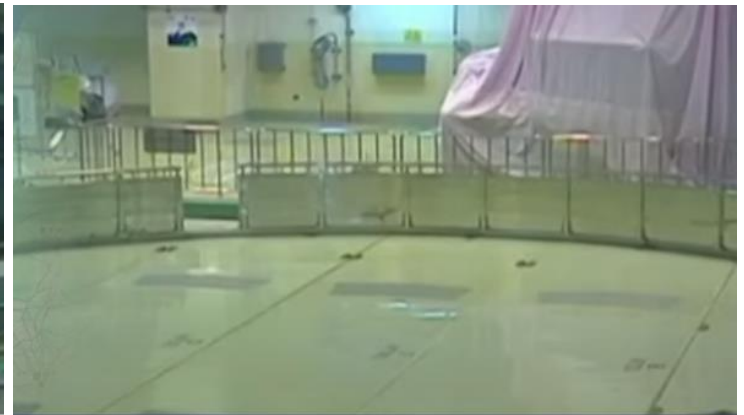
- 燃料池冷卻水因地震搖晃而溢出，發生「振盪」（Sloshing）現象
- 反應爐建築物頂層用過核燃料（**乏燃料**）水溢出
  - 2號機組溢出約10公升水
  - 3號機組溢出約0.46公升水
  - 6號機組溢出約600公升水
  - 7號機組溢出約4公升水
- **建築物無損壞**，因此初判這些溢出的乏燃料水沒有洩漏、仍留在建築物內，對外界沒有影響

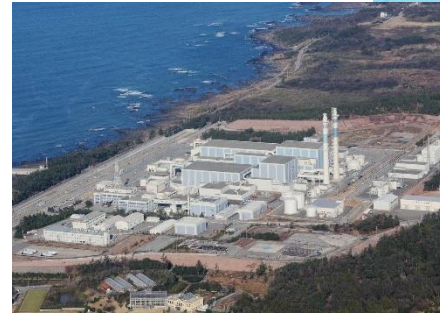
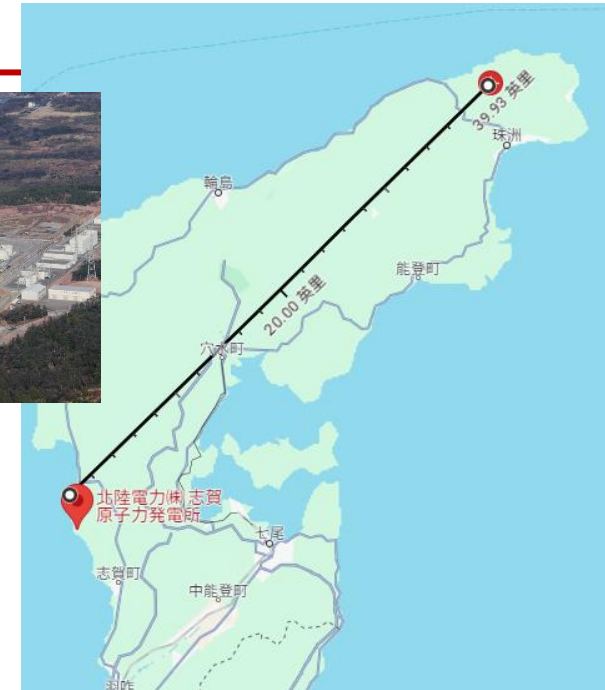
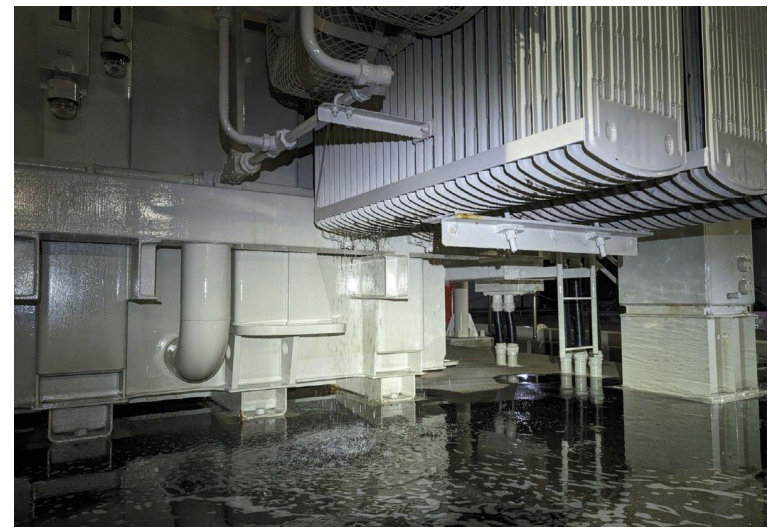
- 震央距約**64公里**，志賀町**震度7級**
- 取水口附近海域海水水位變化三公尺
- 自311後停機至今
- 用過燃料池
  - 用過燃料：一號機672個、二號機200個
  - 地震時**池水潑濺溢出**
  - 一號機冷卻幫浦停止40分鐘
  - 無明顯溫度上升
- 接收外部電源之變壓器
  - 管線受損，**絕緣冷卻油洩漏**
  - 一號機3600公升、二號機3500公升
  - 緊急切換至備援變壓器
- 無火災、週邊輻射監控無異常

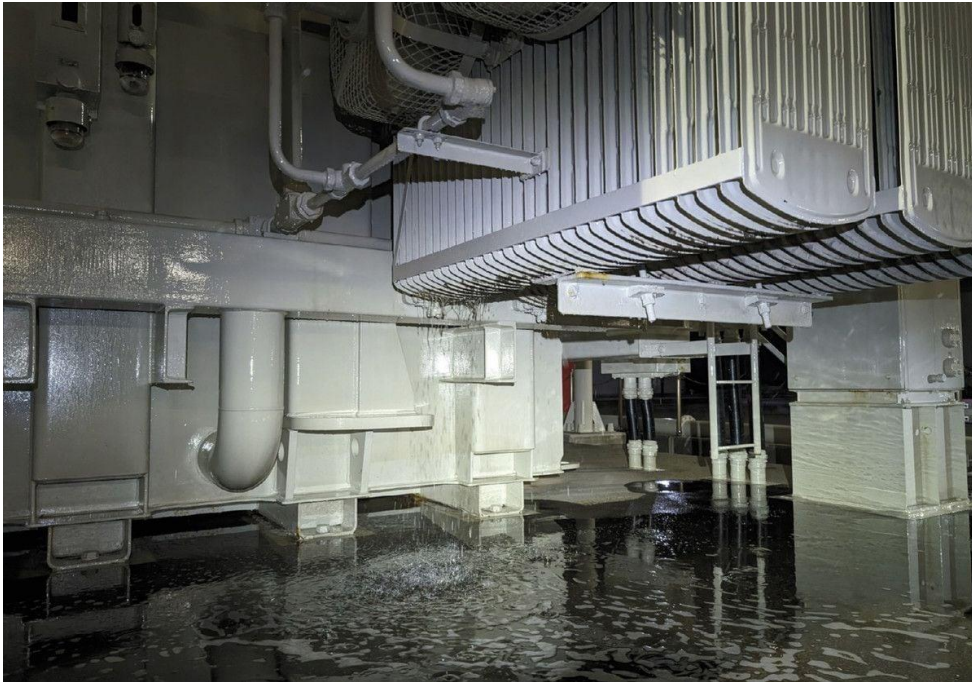
- 燃料池冷卻水因地震搖晃而溢出，發生「振盪」（Sloshing）現象
- 2號機組更換外部電力之變壓器，發生漏油。
- 1號機組變壓器發生漏油狀況，導致部分設備無法使用
- 1號機組變壓器約有3,600公升洩漏，2號機組變壓器洩漏3,500公升，但洩漏量都在變壓器內，對外部沒有影響，且兩處均未發生火災。
