國家實驗研究院

花蓮雙地震概要

2021/04/19 – Ver 3.0

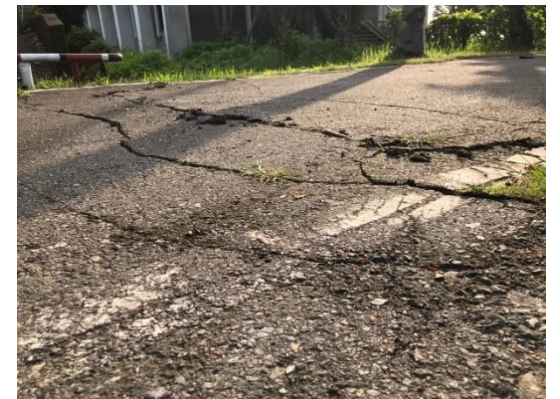
學校東面柏油通道出現裂縫
