**國家地震工程研究中心**

# 2024-01-01 日本能登半島地震事件 災情彙整報告 (第二版 v2.0)

周中哲、吳俊霖、柴駿甫、姚昭智  
國家地震工程研究中心  
2024-01-04

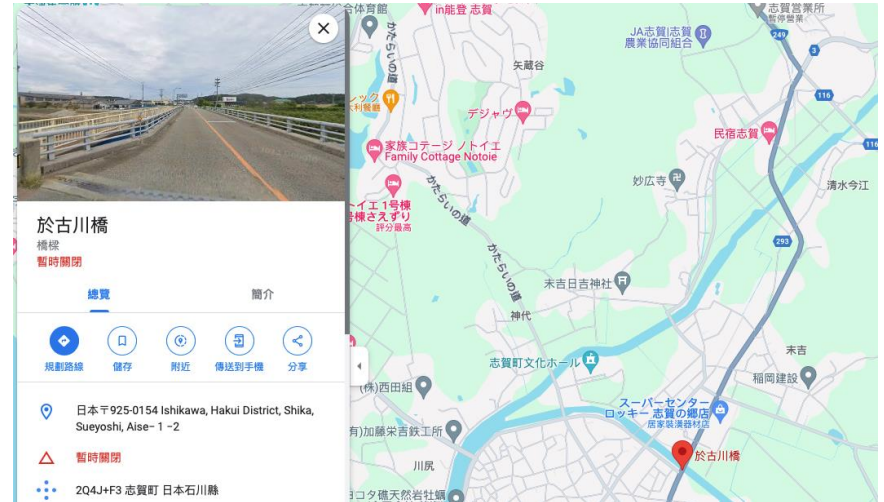
国道249号（石川県志賀町末吉）  
依照Google Map資訊判斷應為於古川橋

- 目前依照日本国土交通省發布之“令和6年度能登半島地震地震による主な道路の被害（截至1月2日6時30分）”已知“**国道249号（石川県志賀町清水今江、石川県志賀町末吉）**”及“**国道415号（石川県羽咋市宇土野町）**”有支承滑移狀況。

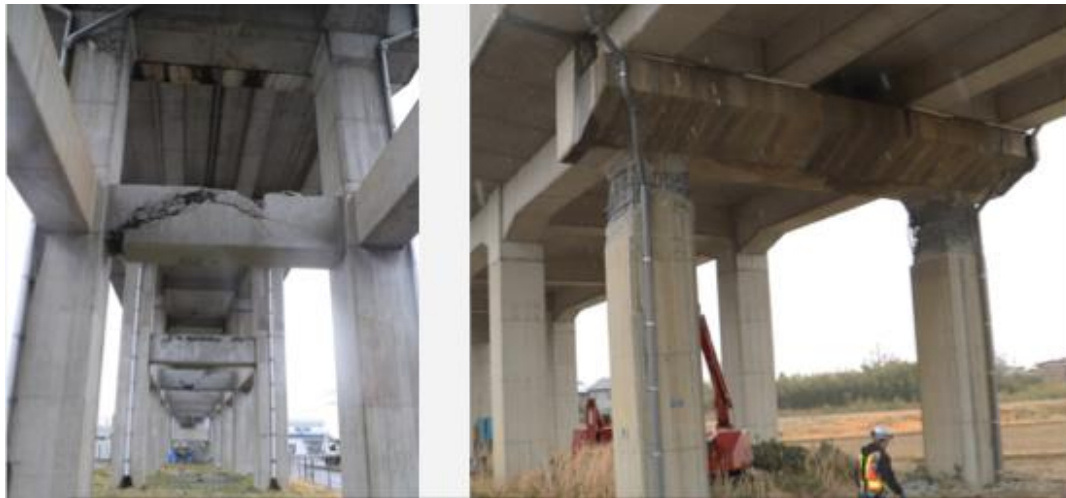
2022年福島地震對新幹線結構造成損壞
