**國家地震工程研究中心**

# 2024-01-01 日本能登半島地震事件 災情彙整報告 (第二版 v2.0)

周中哲、吳俊霖、柴駿甫、姚昭智  
國家地震工程研究中心  
2024-01-04

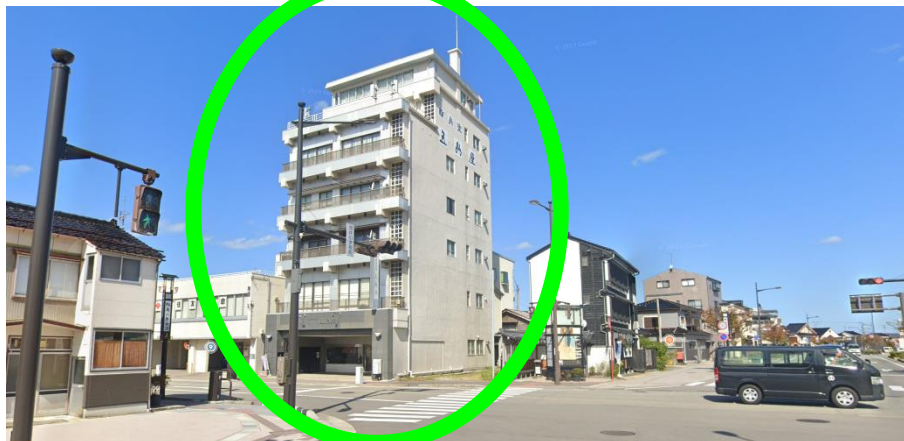
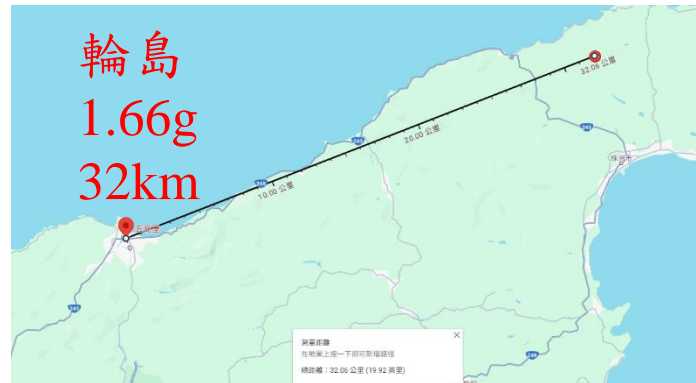
- 石川縣輪島市一棟7層樓RC建築倒塌。
- 淺基礎、總樓高、軟弱底層等因素值得關注。

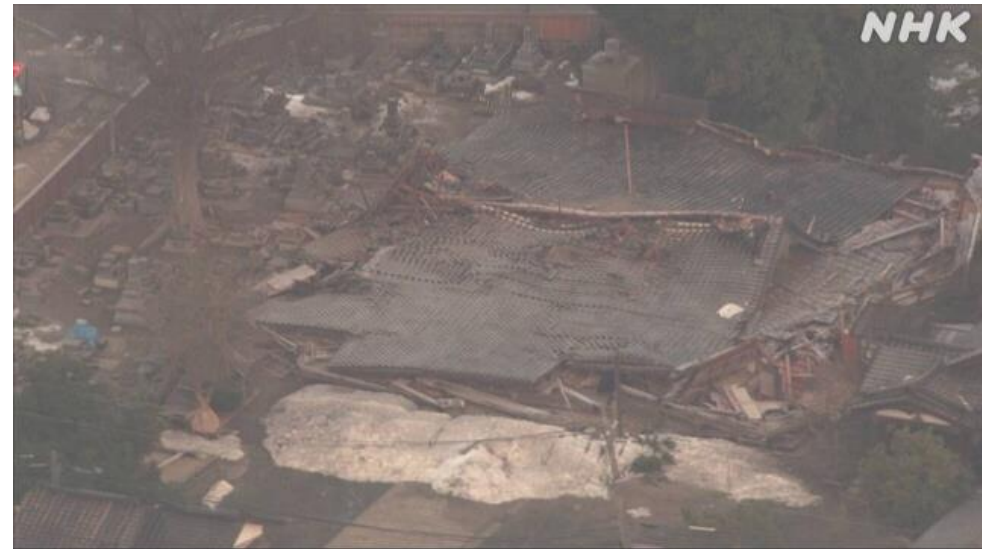
距離市政府約100公尺處，寺廟倒塌  
(圖片來源：NHK)

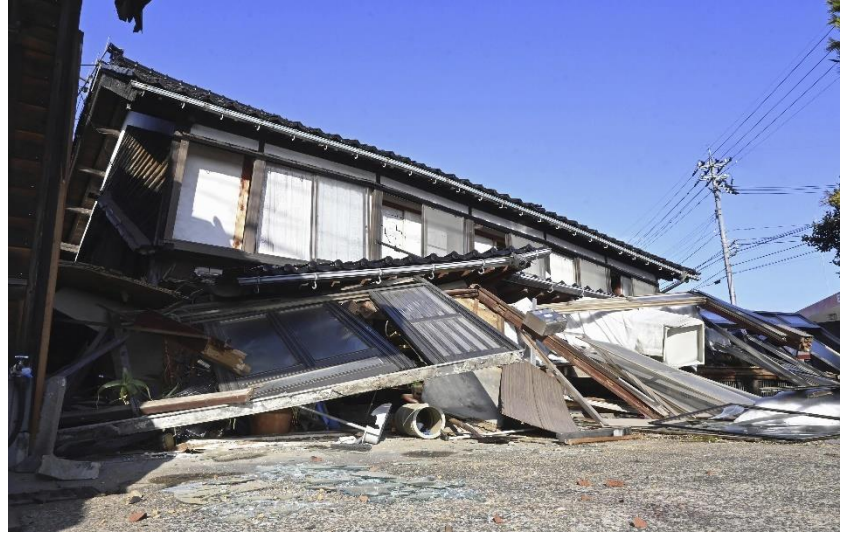
木造建築倒塌(圖片來源：美聯社)

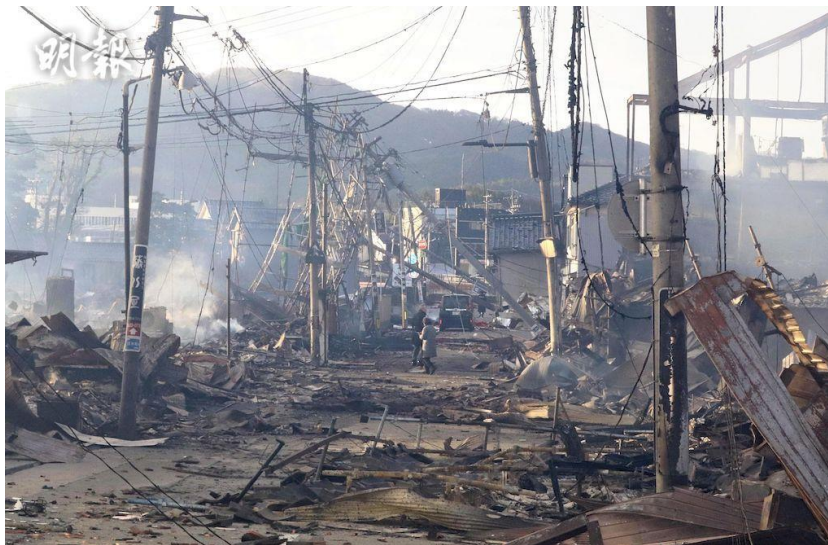
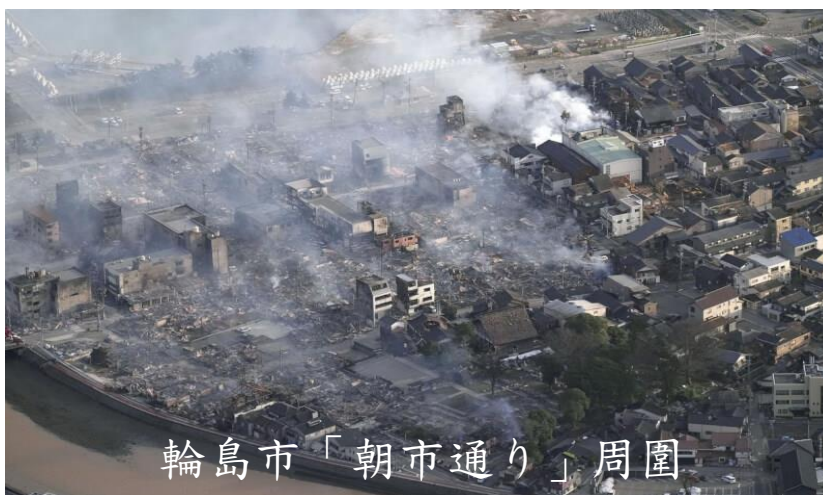
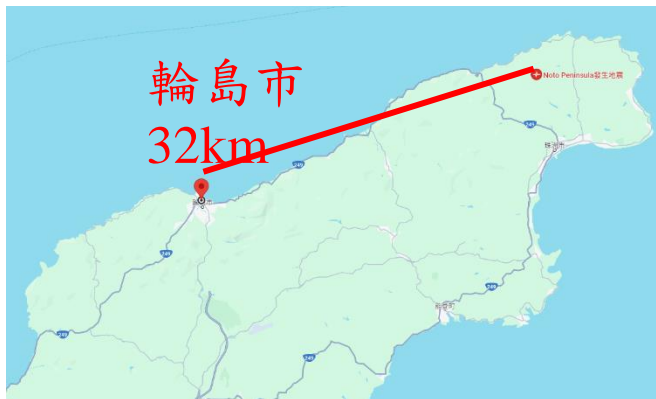
# 建物二次災害-火害

- 富山県
  - 高岡市
- 石川県
  - 金沢市、七尾市、輪島市、珠洲市、能登町
  - 輪島市「朝市通り」周圍約200棟建築物被大火燒毀

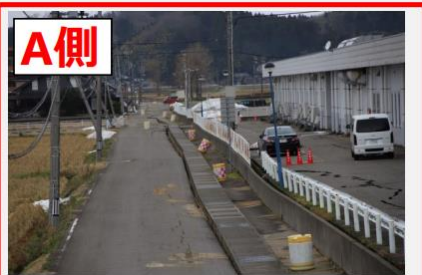
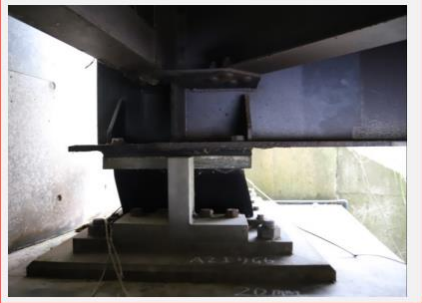
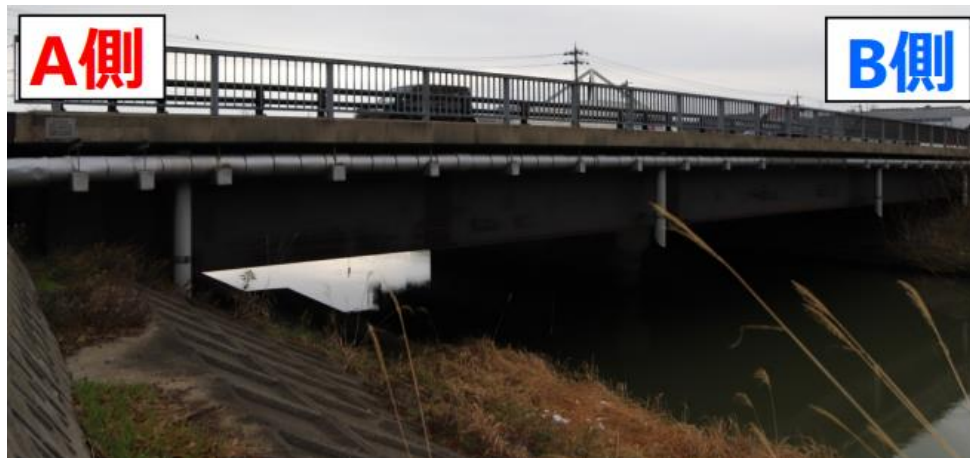
# 上庄川橋受損情況調查

- 依照粟間先生、志賀先生、植村先生及井上先生之“令和6年能登半島地震の緊急被害調査の報告（2024年1月3日版）”，氷見市上庄川橋（2000年竣工）。
- 橋台與路堤間地面損壞，橋體沒有損壞。

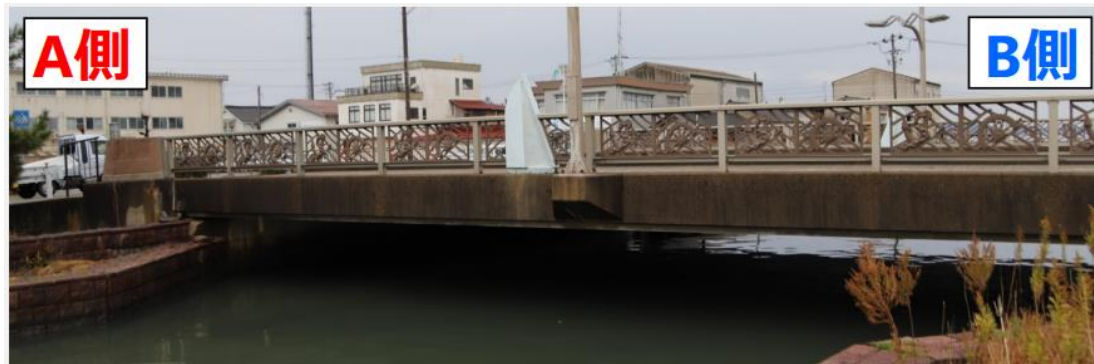
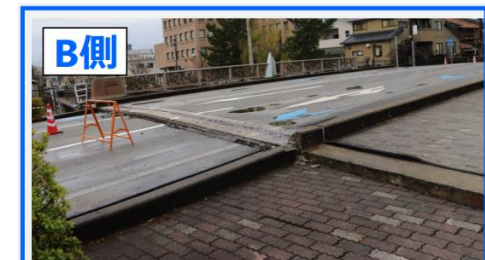
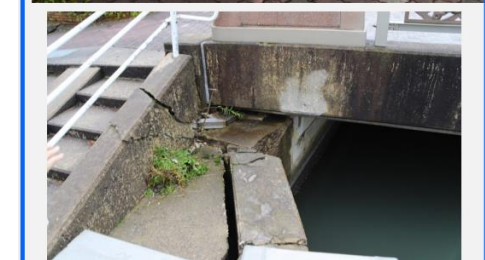
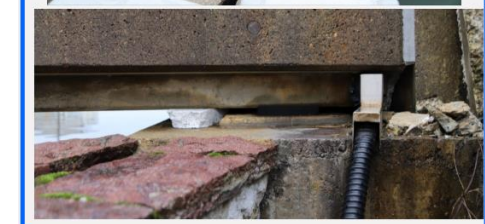
# 尾湾橋受損情況調查

- 依照粟間先生、志賀先生、植村先生及井上先生之“令和6年能登半島地震の緊急被害調査の報告（2024年1月3日版）”，七尾市尾湾橋(1991年竣工)。
- 橋台與路堤間地面損壞，橋座及牆面上部有輕微損壞。

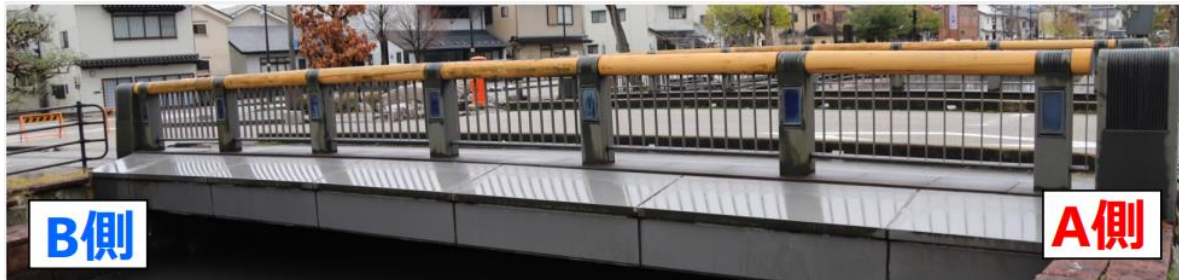
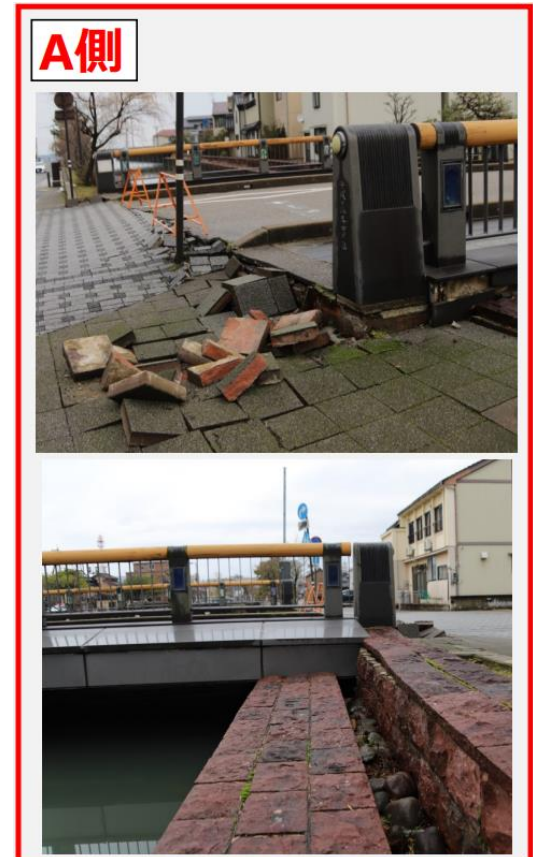
# 慶応橋受損情況調查

- 依照粟間先生、志賀先生、植村先生及井上先生之“令和6年能登半島地震の緊急被害調査の報告（2024年1月3日版）”，七尾市慶応橋(2003年竣工)。
- 橋台與路堤間地面損壞，橋體沒有損壞。

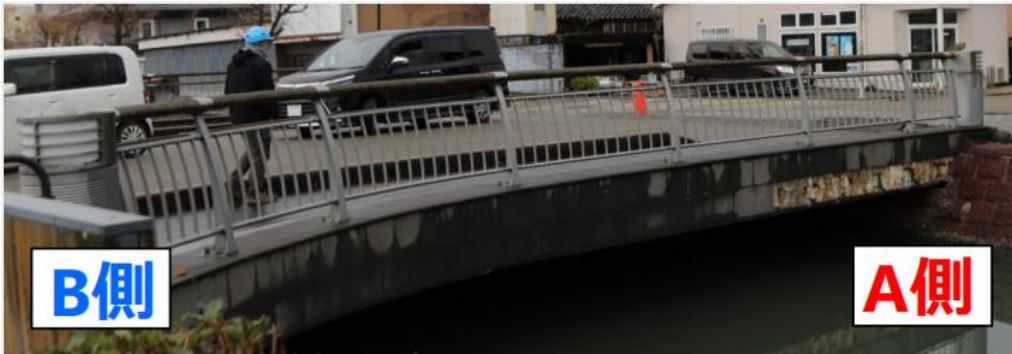
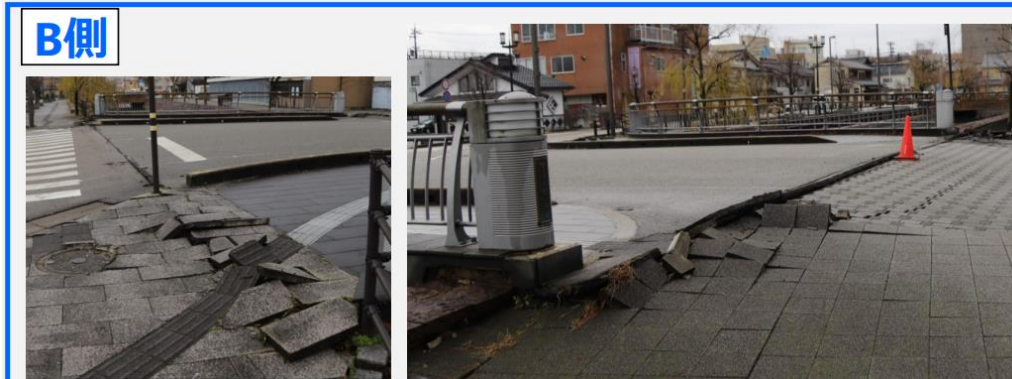
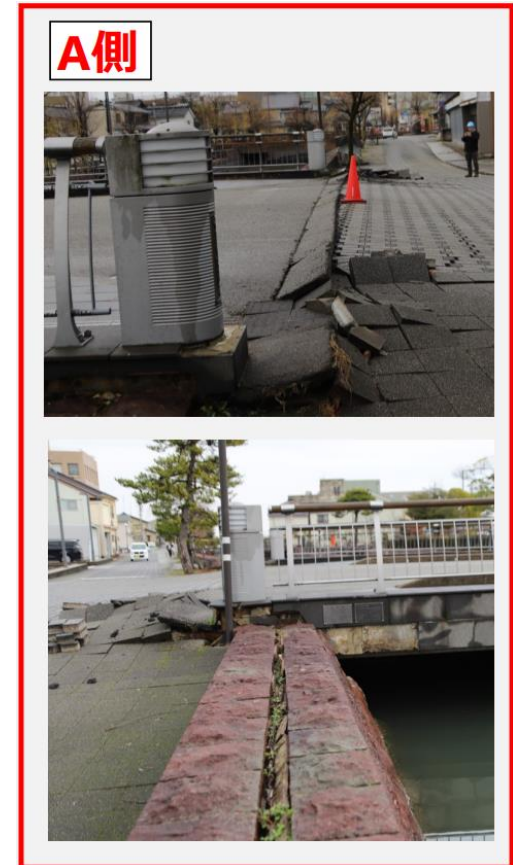
# 長正橋受損情況調查

- 依照粟間先生、志賀先生、植村先生及井上先生之“令和6年能登半島地震の緊急被害調査の報告（2024年1月3日版）”，七尾市長正橋(2002年竣工)。
- 橋台與路堤間地面損壞，橋體沒有損壞。

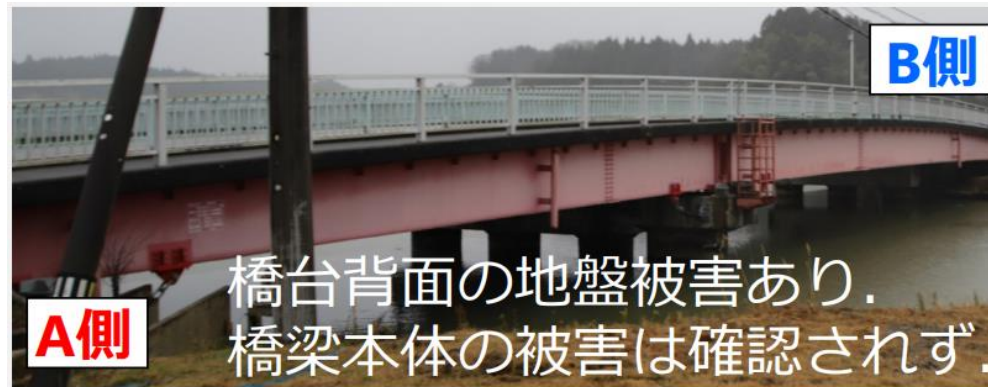
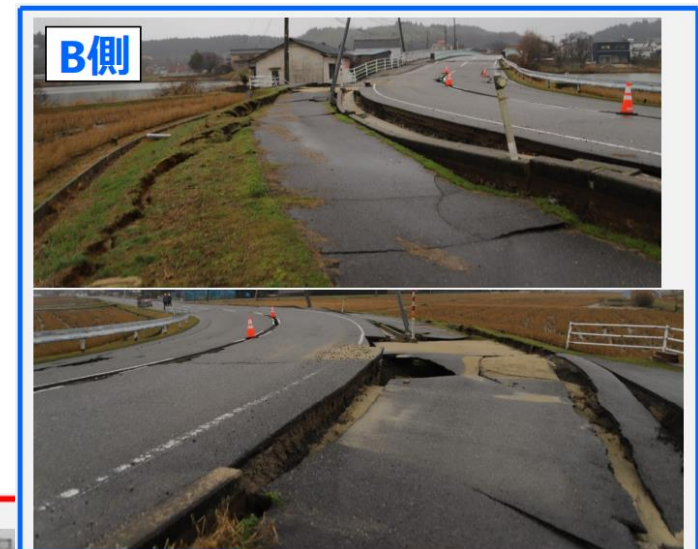
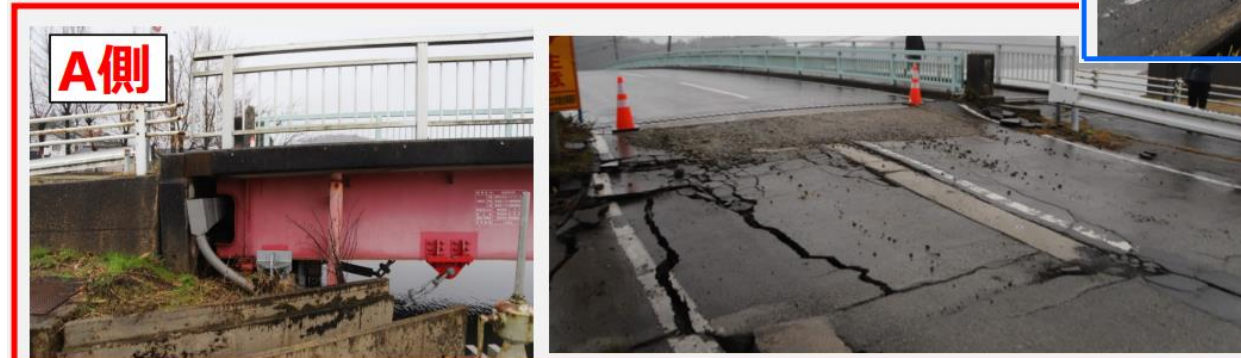
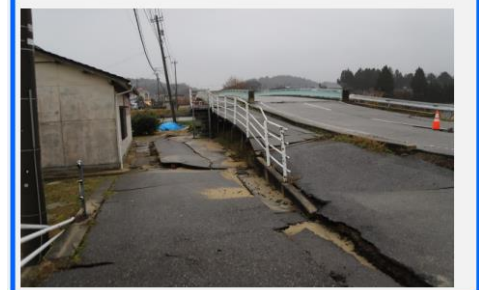
# 赤浦橋受損情況調查

- 依照粟間先生、志賀先生、植村先生及井上先生之“令和6年能登半島地震の緊急被害調査の報告（2024年1月3日版）”，七尾市赤浦橋(1972年竣工)。
- 橋台與路堤間地面損壞，橋體沒有損壞。

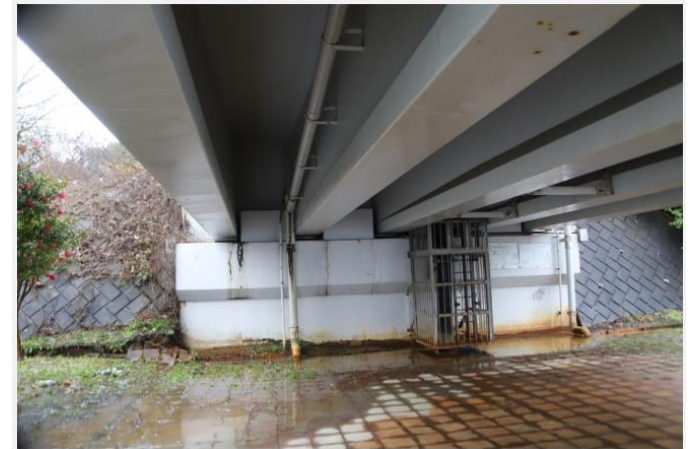
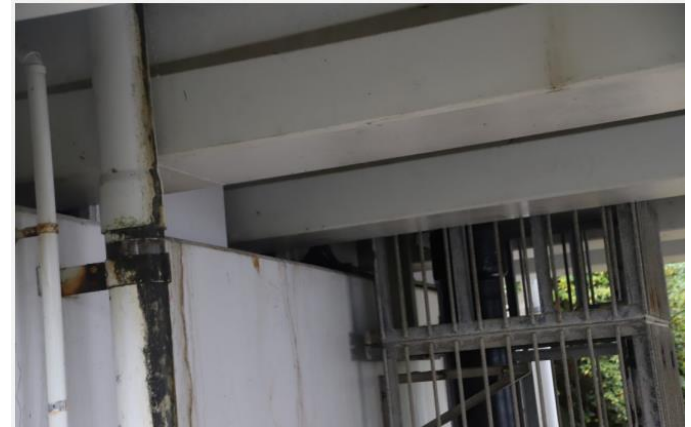
# 能登島大橋受損情況調查

- 依照粟間先生、志賀先生、植村先生及井上先生之“令和6年能登半島地震の緊急被害調査の報告（2024年1月3日版）”，能登島大橋(1982年竣工)。
- 橋台與路堤間地面損壞，橋體沒有損壞。

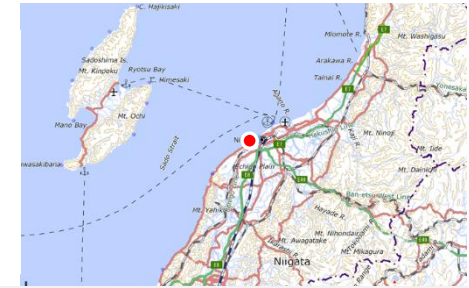
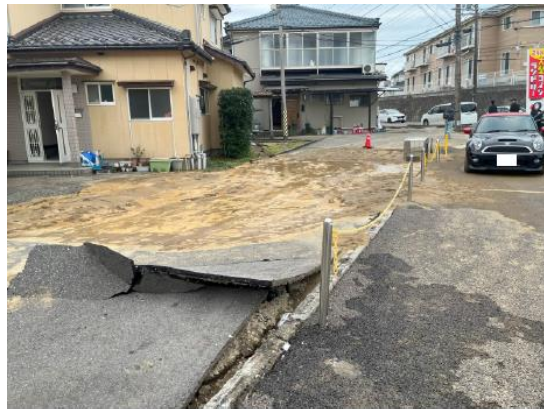
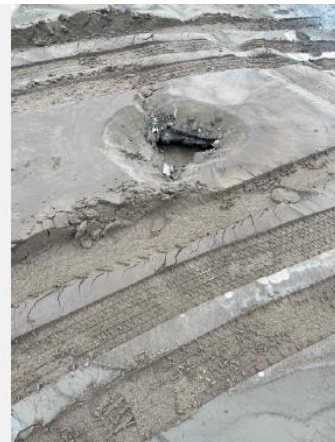
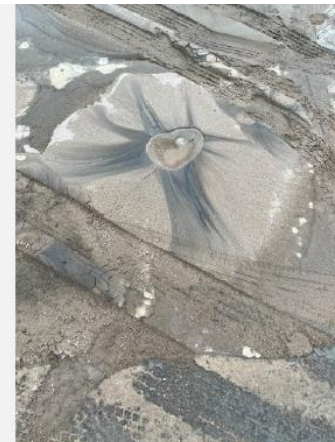
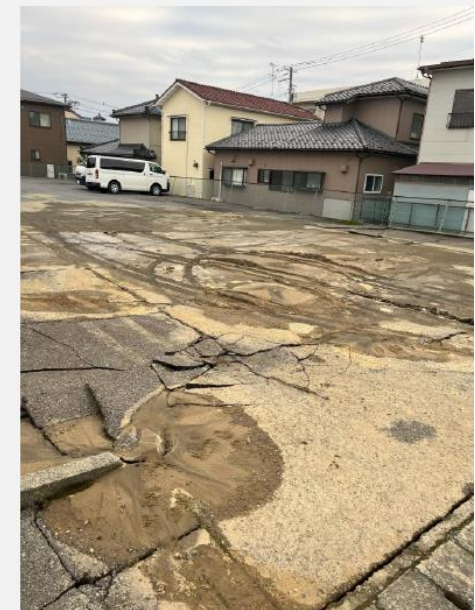
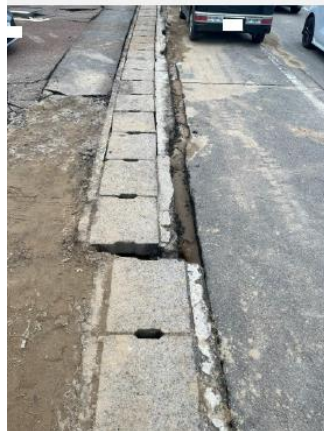
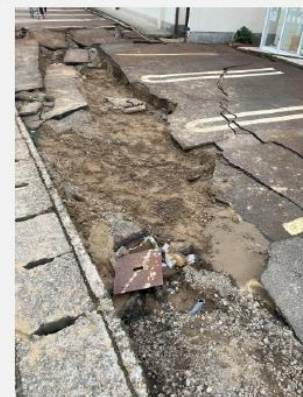
災害概述：土壤液化噴砂堆積地表、淤積水溝

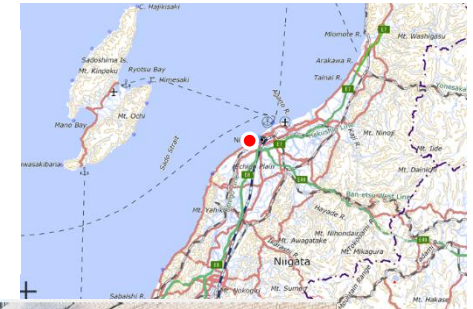
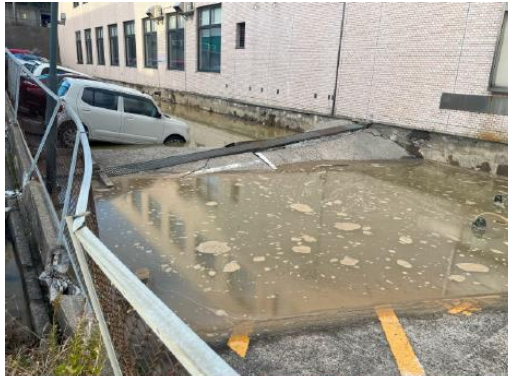
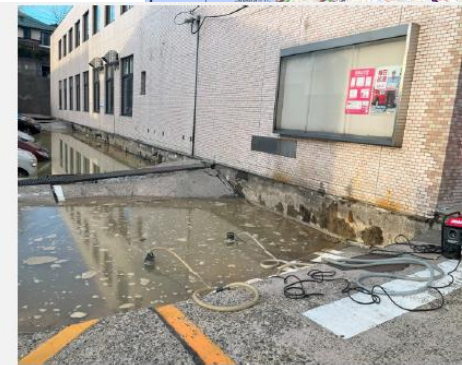
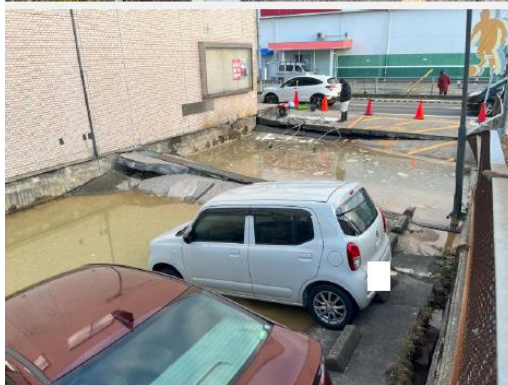
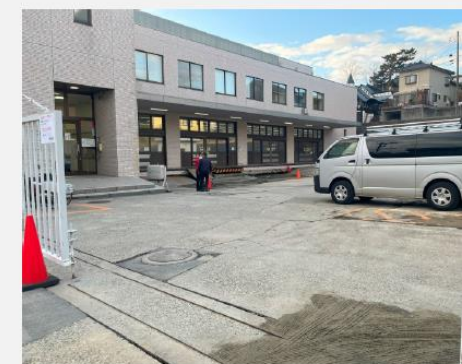
災害位置：新潟西郵便局(大略位置見右圖)

災害概述：地基流失**沉陷**、表層**積水**

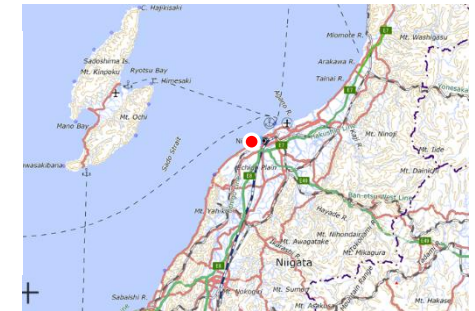
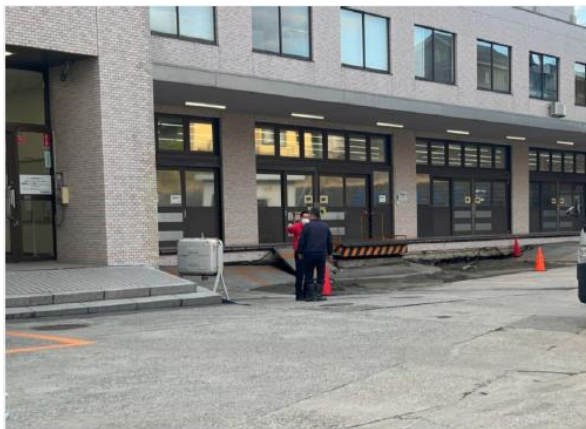
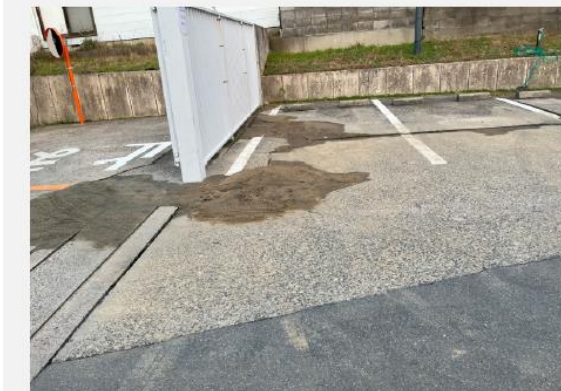
災害位置：新潟西郵便局(大略位置見右圖)

災害概述：地層差異沉陷，可能與結構基礎配置有關

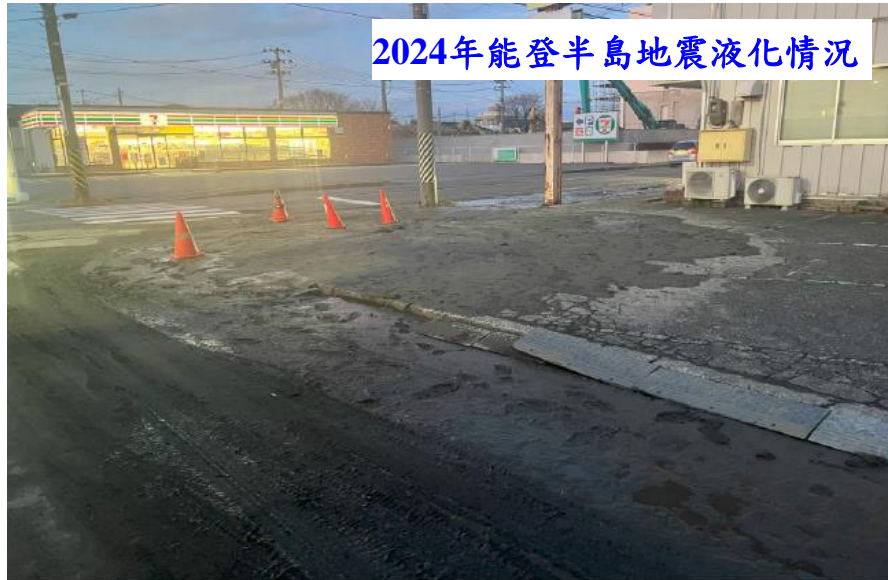
2024年能登半島地震液化情況

災害概述：土壤輕微液化(此地區過去在1964年新潟地震時曾發生嚴重液化導致房屋倒塌)

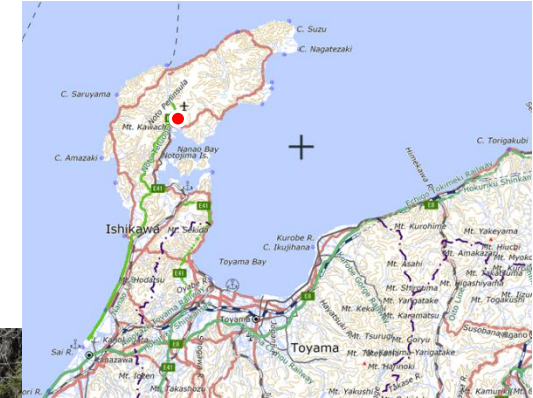
災害位置：石川縣穴水町(大略位置見右圖)  
 災害概述：強震引發**山體滑坡**，道路部分崩落  
 勘災人員：美聯社Hiro Komae

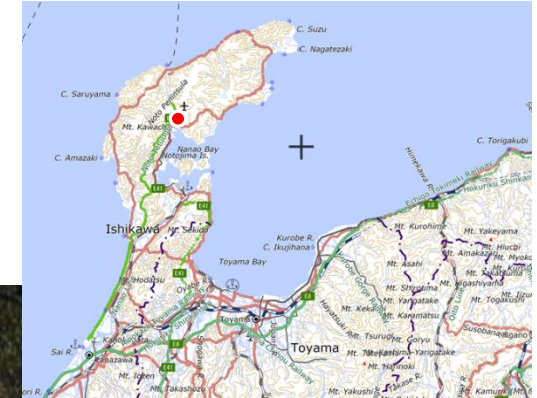
災害位置：石川県穴水町(大略位置見右圖)

災害概述：道路因**路基崩落**流失受損

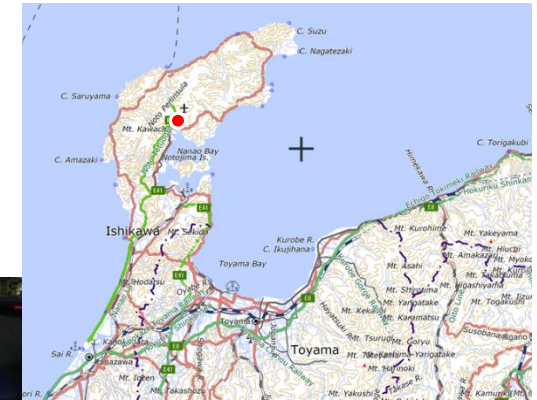
災害位置：石川県穴水町(大略位置見右圖)

災害概述：道路因路基崩落受損

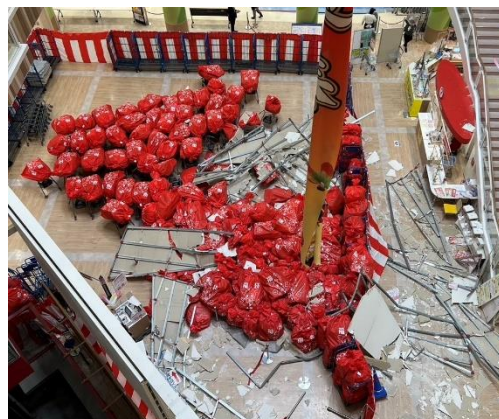
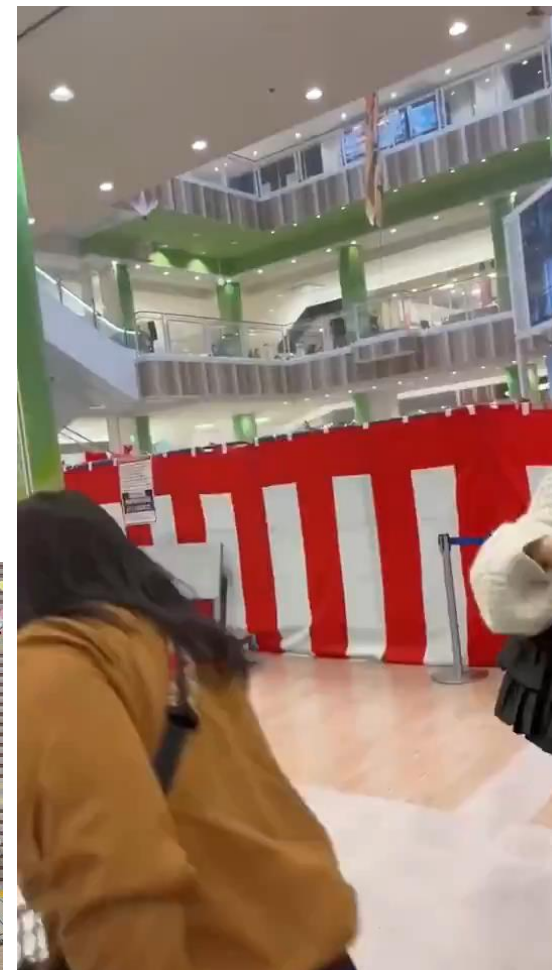
- 富山市AEON賣場  
天花板掉落

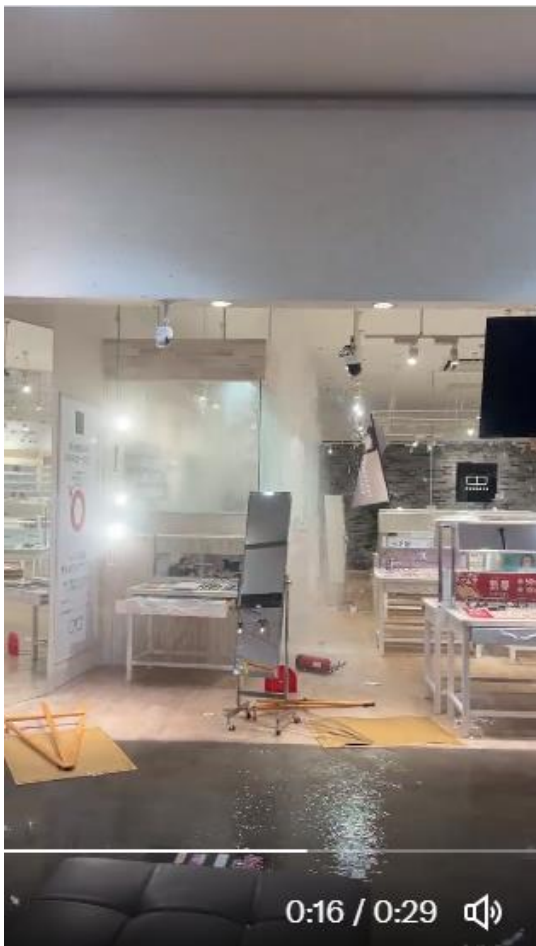
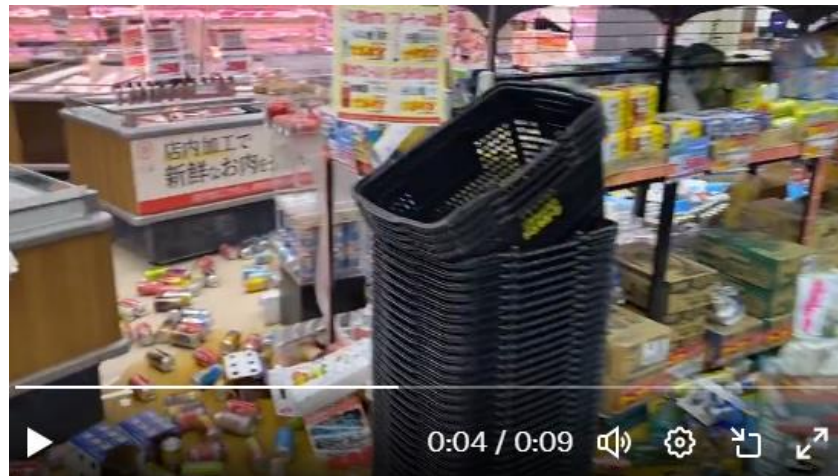
- 新小松AEON賣場疑似**消防管線漏水**
- 七尾市Don Quijote賣場貨物掉落

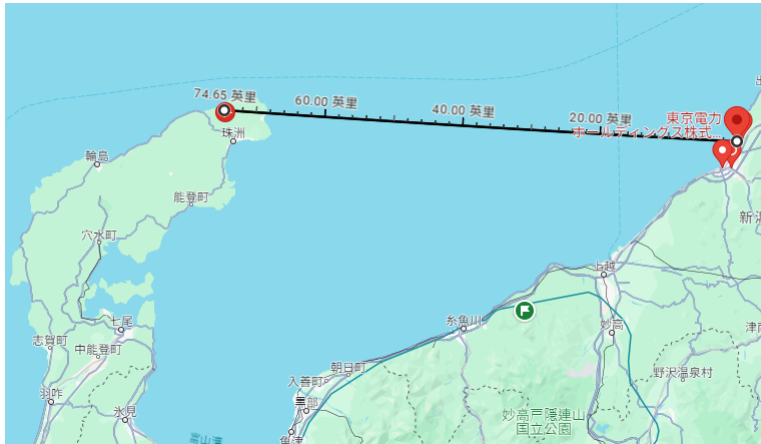
- 震央距約**120公里**，柏崎市**震度5強**
- 用過燃料池
  - 二號機潑濺約10公升
  - 七號機潑濺約4公升
- 無火災、週邊輻射監控無異常
